泗洪县第一人民医院  
新增 1 台 DSA 项目  
竣工环境保护验收监测报告

报告编号：瑞森（验）字（2021）第051号

建设单位： 泗洪县第一人民医院

编制单位： 南京瑞森辐射技术有限公司

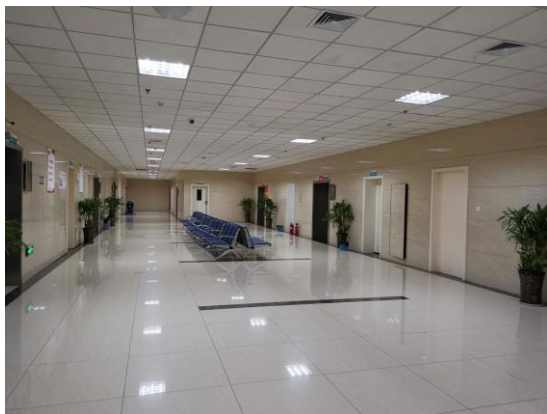
图 3-3-1 DSA 机房东侧室内走廊

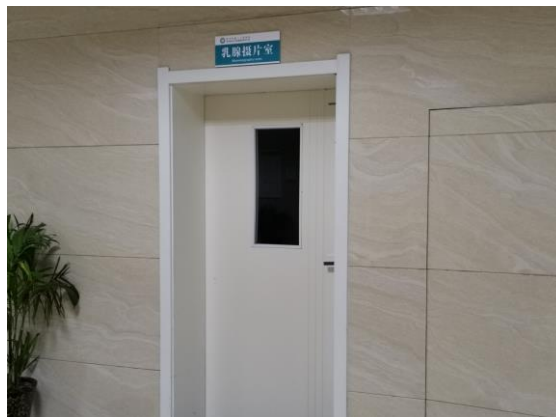
图 3-3-2 DSA 机房南侧乳腺摄片室

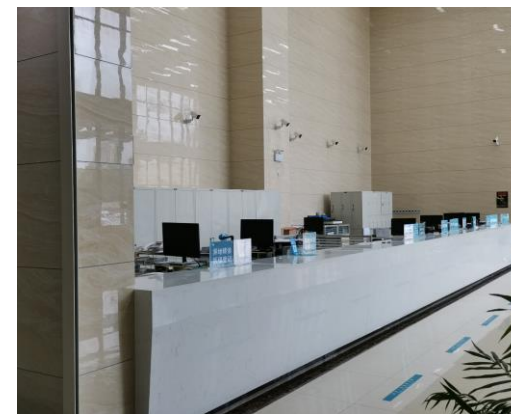
图 3-3-3 DSA 机房西侧门诊挂号收款区

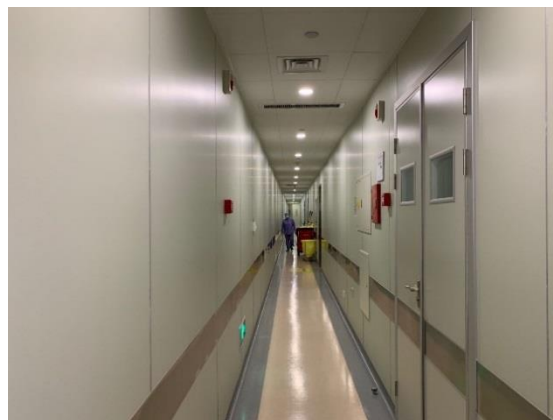
图 3-3-4 DSA 机房北侧控制室

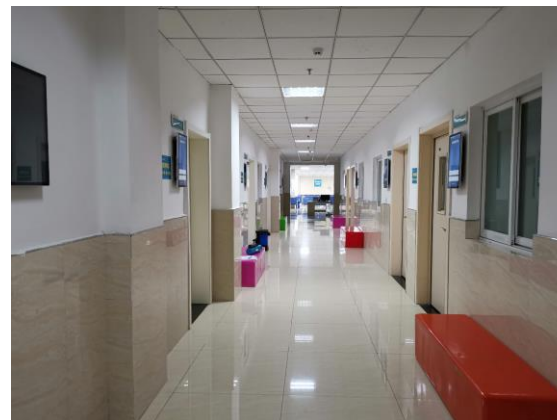
图 3-3-5 DSA 机房上方内科诊室

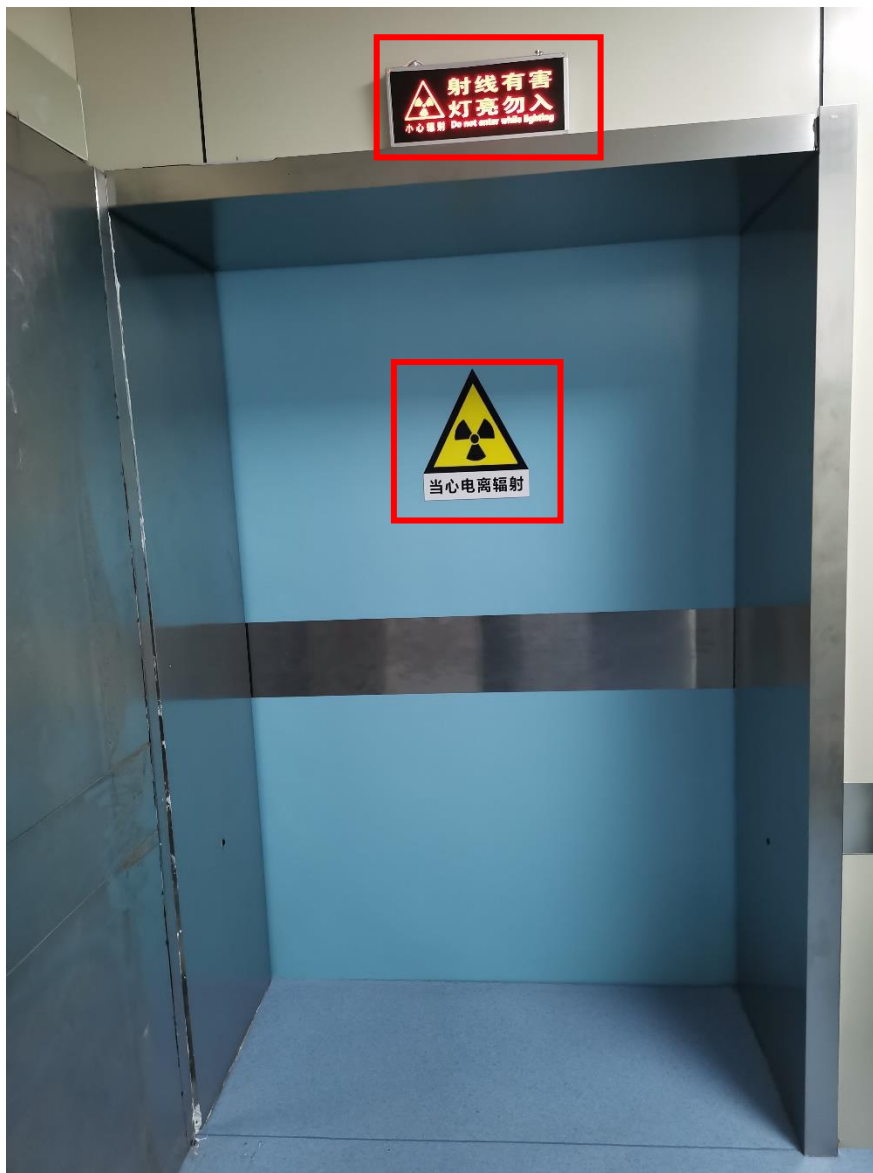
图 4-2 DSA 机房工作状态指示灯和电离辐射警告标志

本项目 DSA 控制室门和机房门上粘贴电离辐射警告标志，控制室门、机房门上方设置有工作状态指示灯，符合《电离辐射防护与辐射源安全基本标准》

(GB 18871-2002) 规范的电离辐射警告标志的要求。污物通道门为常闭状态，未设置工作状态指示灯。工作状态指示灯和电离辐射警告标志见图 4-2。

本项目 DSA 工作状态指示灯均与机房门有效关联，机房门闭合时工作状态指示灯亮。现场检查工作状态指示灯运行正常。

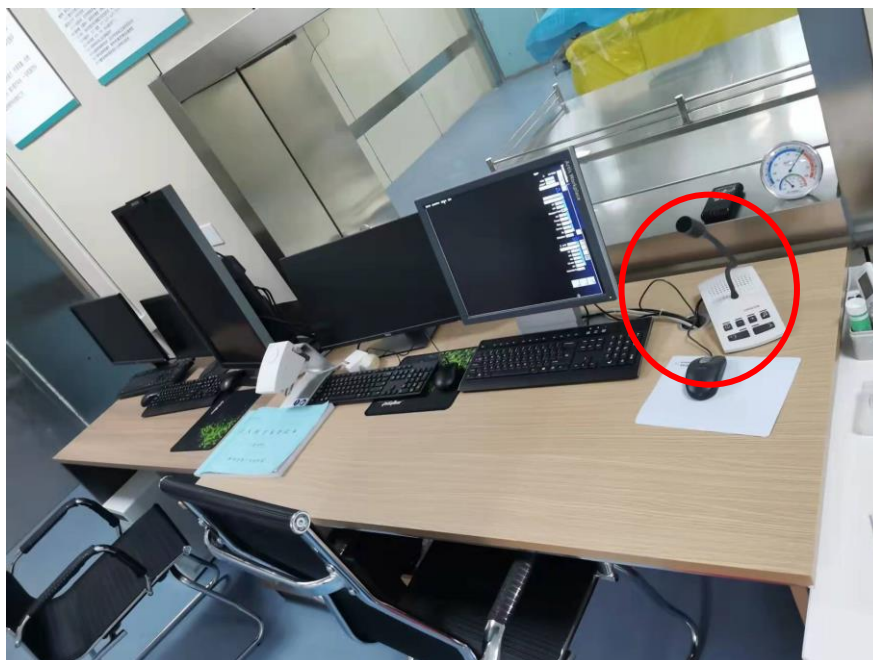
图 4-3 对讲系统及观察窗

医院为防止诊疗过程中的误操作、防止工作人员和公众受到意外照射，对本项目配备了对讲系统，经现场核查，该对讲系统运行正常。

DSA 机房设有 4mm 铅当量的玻璃观察窗，便于观察到患者和受检者状态，满足《放射诊断放射防护要求》(GBZ 130-2020) 相关要求。本项目 DSA 机房

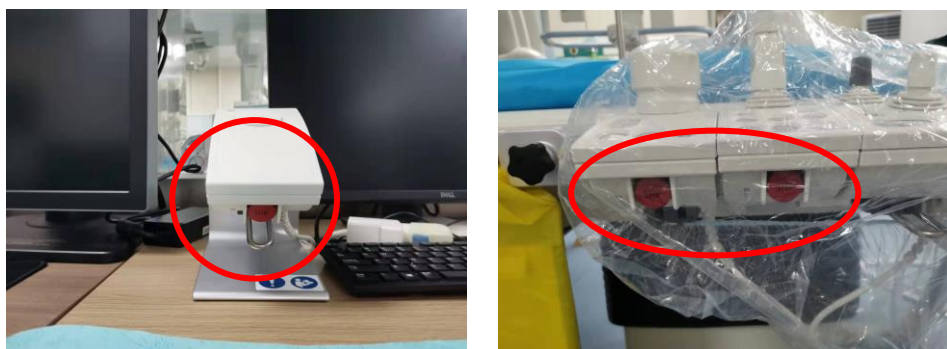
图 4-4 急停按钮

本项目 DSA 控制室、机房内设备上均设有急停按钮，当出现紧急情况时，按下急停按钮即可关闭设备，现场已核实。本项目 DSA 机房急停装置见图 4-4。

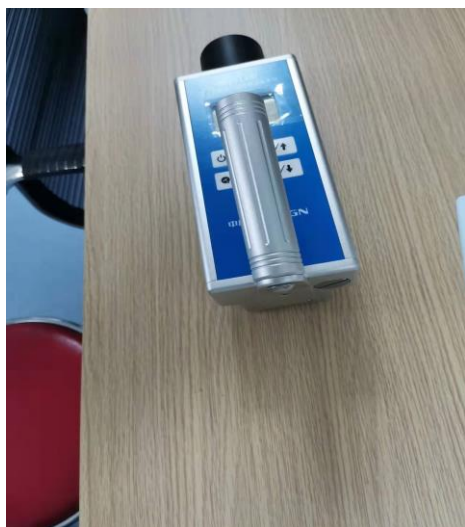
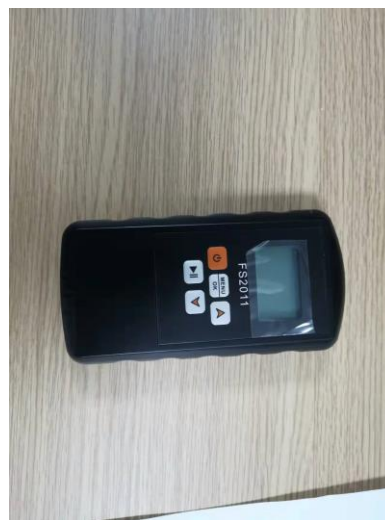
图 4-5 辐射巡测仪及个人剂量报警仪

医院为新增 1 台 DSA 项目调配 3 名辐射工作人员（已参加辐射安全与防护培训，并且考核合格，名单见表 4-2），并对其进行健康体检及个人剂量监测，建立个人职业健康监护档案和个人剂量档案。另还有 2 名辐射工作人员还在考证中。医院已配备有辐射巡测仪 1 台，配备个人剂量报警仪 2 台，见图 4-5。工作人员均配备了个人剂量计，均参加了职业健康检查及辐射安全与防护知识培训后

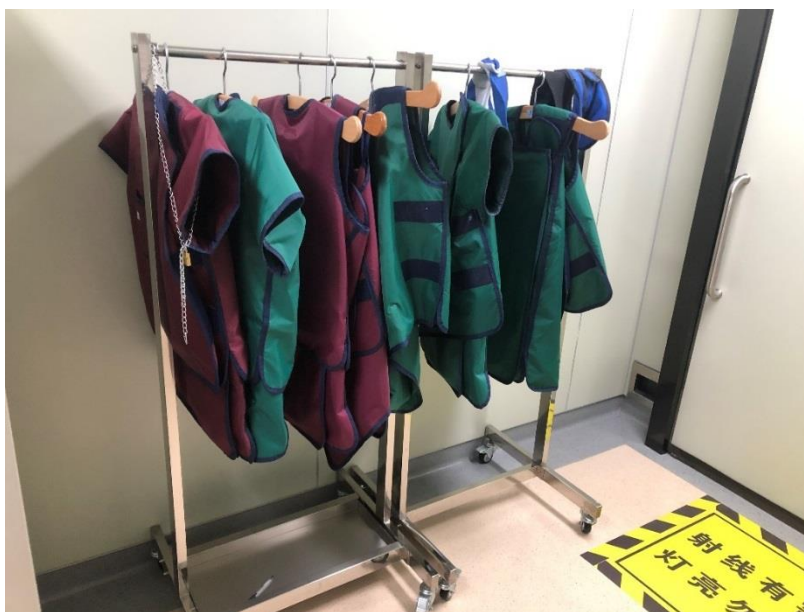
图 4-6 个人防护用品

医院已配备铅橡胶围裙、铅橡胶颈套、铅橡胶帽子、铅防护眼镜、铅悬挂防护屏、床侧防护帘等防护用品。满足《放射诊断放射防护要求》(GBZ 130-2020)中“介入放射学操作时,需配备铅橡胶围裙、铅橡胶颈套、铅防护眼镜等个人防护用品,其数量应满足开展工作需要;对陪检者应至少配备铅防护衣;防护用品和辅助防护设施的铅当量应不低于 0.25mmPb;甲状腺、性腺防护用品铅当量应不小于 0.5mmPb”的要求。根据《放射诊断放射防护要求》(GBZ 130-2020)的要求,医院还为本项目介入工作人员配备介入防护手套,其铅当量为 0.025mmPb,满足开展工作的需要。详见图 4-6,本项目配备个人防护用品清单见表 4-3。

按照《放射诊断放射防护要求》（GBZ 130-2020）的要求，建议为介入工作人员配备介入防护手套。

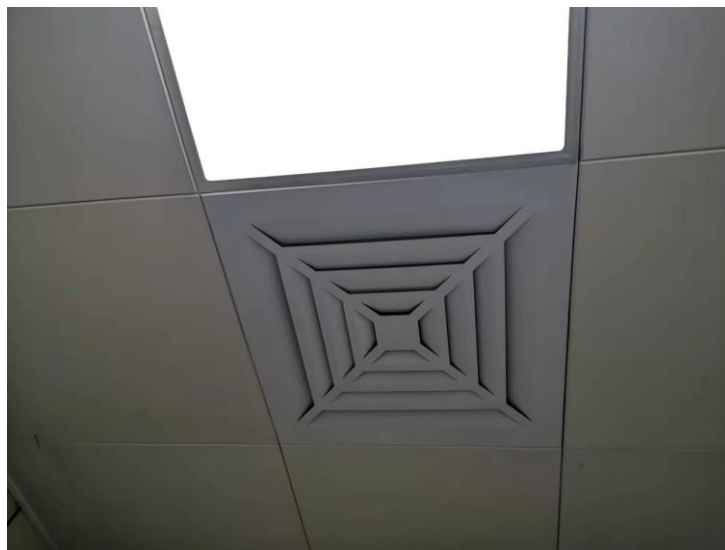
图 4-7 机房内通风装置

机房空气在 X 射线作用下分解产生少量的臭氧、氮氧化物等有害气体，通过 DSA 手术室顶部装有新风系统（见图 4-7）排入大气，臭氧常温下可自行分解为氧气，对周围环境影响较小。

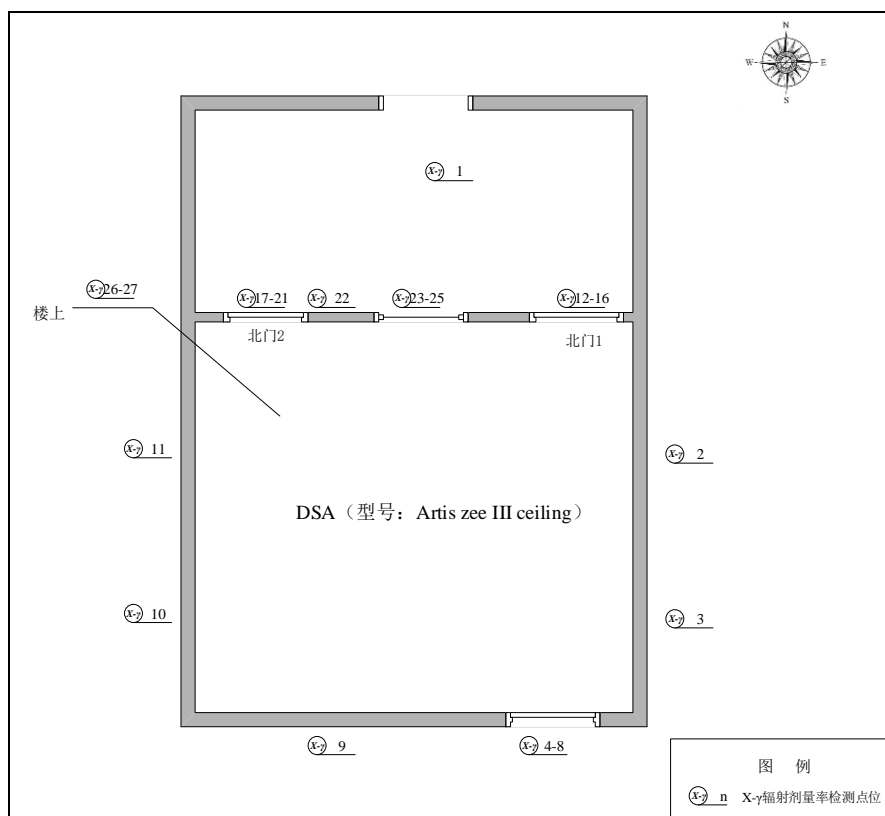
图 9-1 本项目 DSA 机房周围监测布点图

本次验收监测结果详见附件 9。本项目周围环境 X- $\gamma$  辐射剂量率监测结果见表 9-1，监测点位见图 9-1。

本项目门诊部一层 DSA（型号：Artis Zee Ceiling HDR）正常工作（DSA 检测工况：78.8kV/148.4mA）时，机房周围的 X- $\gamma$  辐射剂量当量率为（0.13~0.15） $\mu$ Sv/h，符合《放射诊断放射防护要求》（GBZ 130-2020）和《电离辐射防护与辐射源安全基本标准》（GB 18871-2002）的标准要求。
