东台市人民医院扩建 1 台医用直 线加速器及使用 1 台 DSA 项目 竣工环境保护验收监测报告表

报告编号：瑞森（验）字（2022）第023号

建设单位： 东台市人民医院

编制单位： 南京瑞森辐射技术有限公司

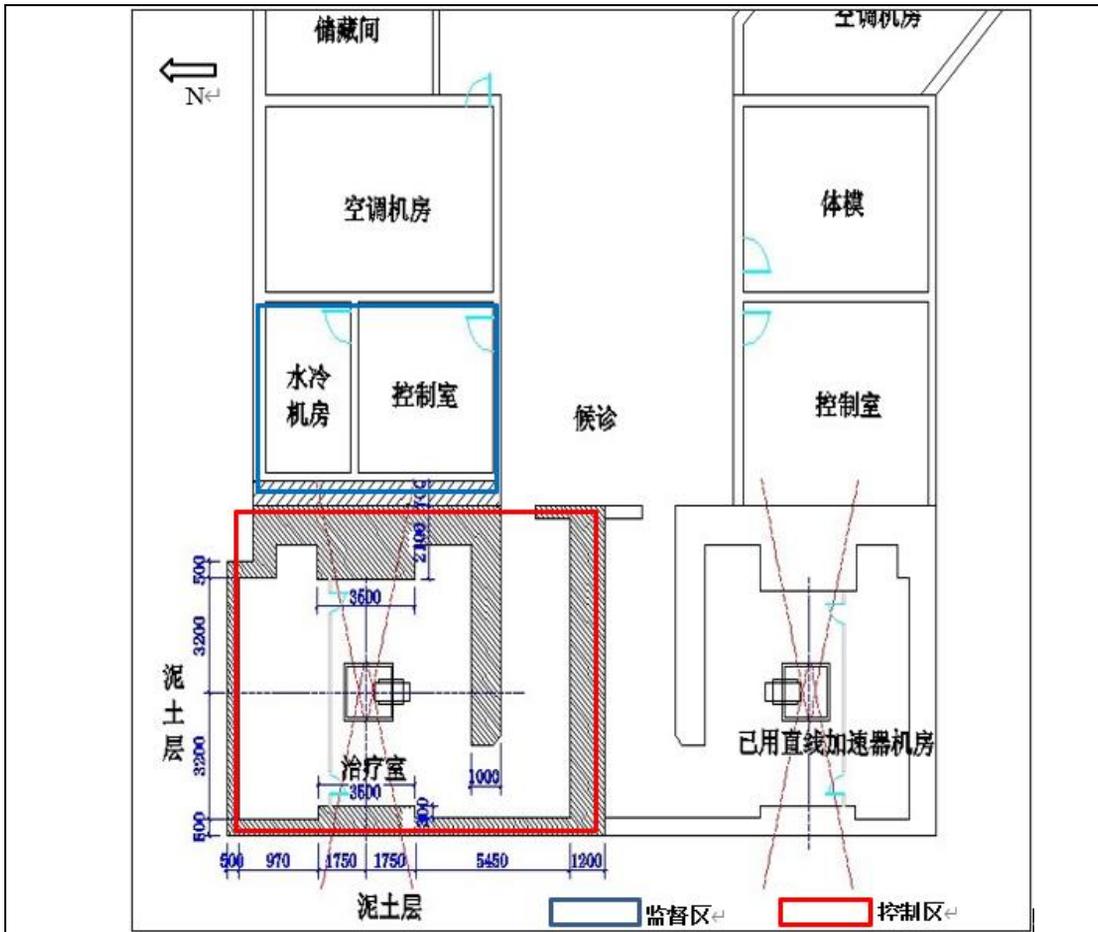
图3-1住院A楼地下一层医用直线加速器机房平面布置及分区示意图

辐射防护分区：本项目将加速器治疗室、迷道作为辐射防护控制区，严格控制人员进出，并在治疗室入口处设置当心电离辐射警告标志及中文警示说明；将加速器控制室、水冷机房及候诊室作为辐射防护监督区。加速器机房平面布置及分区见图3-1。

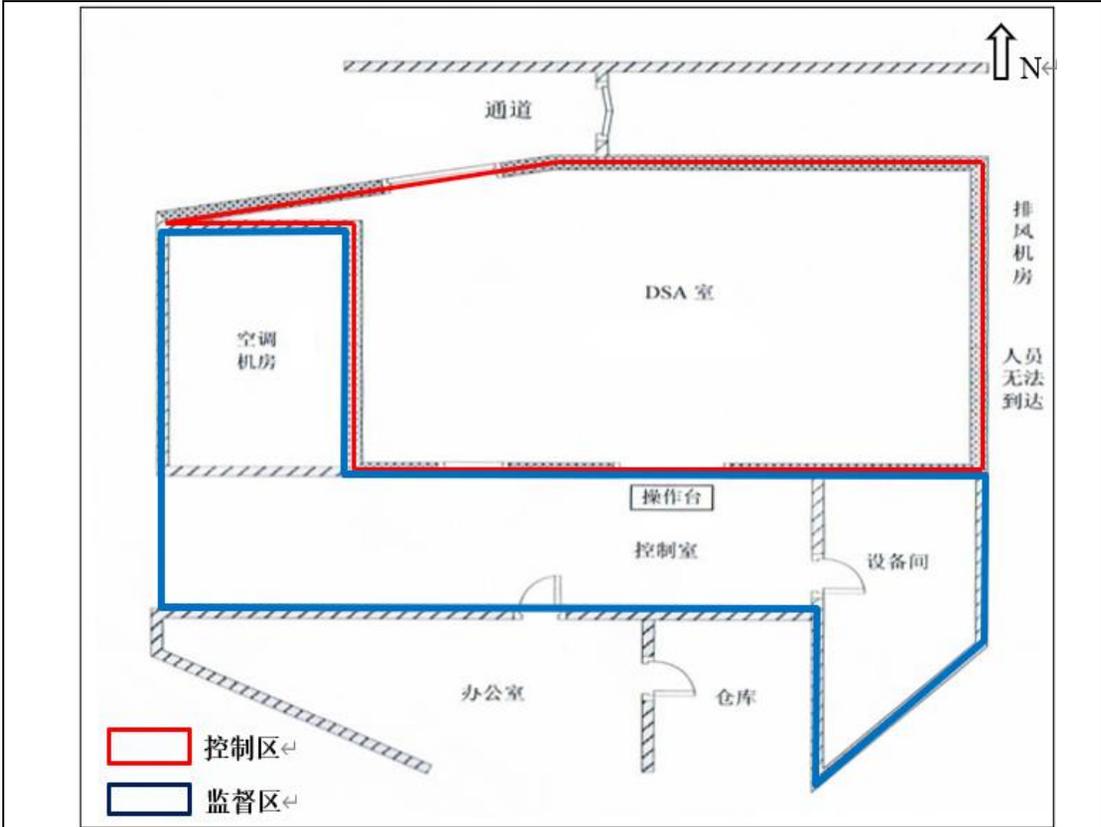
图3-2 住院A楼地下一层DSA室平面布置及分区示意图

辐射防护分区：本项目DSA所在机房作为辐射防护控制区，与机房相邻的控制室、设备间及空调机房等划为监督区，在机房入口处粘贴有电离辐射警告标志。DSA机房辐射防护分区的划分符合《电离辐射防护与辐射源安全基本标准》（GB18871-2002）中关于辐射工作场所的分区规定。DSA机房平面布置及分区见图3-2。

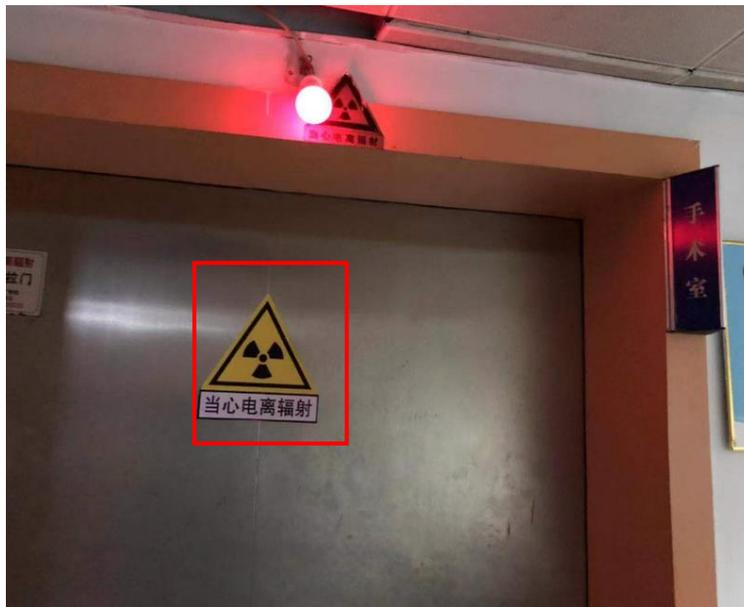
图3-3 本项目DSA机房工作状态指示灯和电离辐射警告标志

本项目DSA机房入口处设置有电离辐射警告标志、放射防护注意事项、醒目的工作状态指示灯，灯箱处应设警示语句，符合《放射诊断放射防护要求》（GBZ130-2020）及《电离辐射防护与辐射源安全基本标准》（GB 18871-2002）规范的电离辐射警告标志的要求。DSA机房工作状态指示灯及电离辐射警告标志见图3-3。

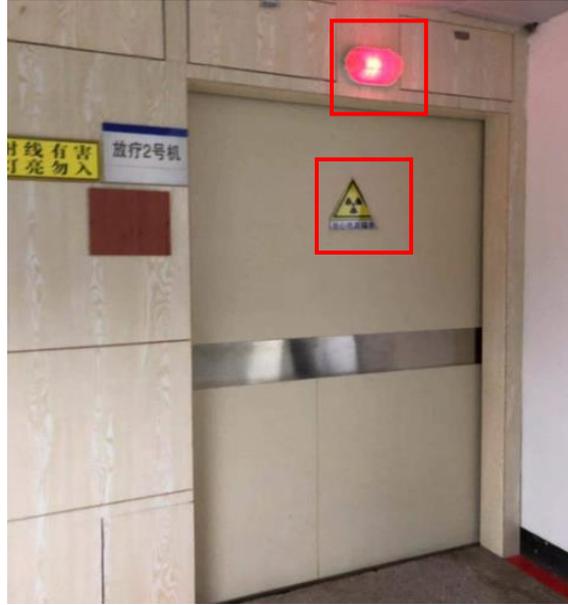
图 3-4 本项目加速器机房电离辐射警告标志和工作状态指示灯

项、醒目的工作状态指示灯，符合《放射治疗放射防护要求》（GBZ121-2020）、《放射治疗辐射安全与防护要求》（HJ1198-2021）和《电离辐射防护与辐射源安全基本标准》（GB 18871-2002）规范的电离辐射警告标志的要求。加速器机房工作状态指示灯及电离辐射警告标志见图3-4。

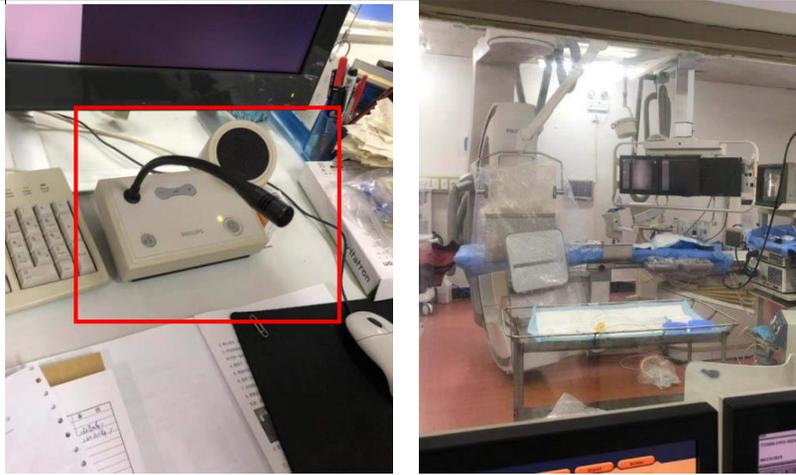
图3-5 本项目DSA机房观察窗及对讲装置

本项目DSA机房设有铅玻璃观察窗，便于观察到患者和受检者状态，并在控制室内设置有对讲装置，满足《放射诊断放射防护要求》（GBZ 130-2020）相关要求。本项目DSA机房对讲系统及观察窗见图3-5。

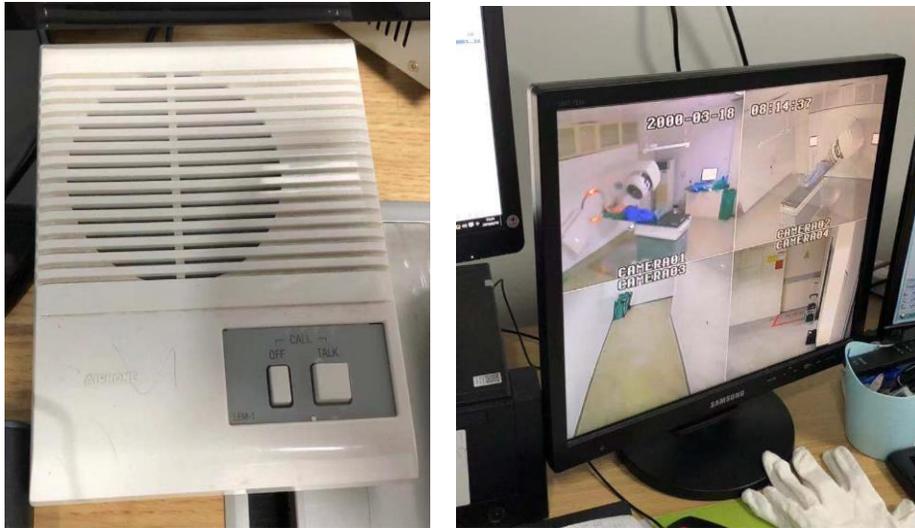
图3-6 本项目加速器对讲装置

医院为防止治疗过程中的误操作、防止工作人员和公众受到意外照射，已在加速器操作台上配备了对讲装置和视频监控系统。通过视频监控系统可以监视机房内患者的情况，满足《放射治疗放射防护要求》（GBZ121-2020）、《放射治疗辐射安全与防护要求》（HJ1198-2021）。经现场核查，对讲系统运行正常。加速器对讲装置见图3-6，摄像头及视频监控装置见图3-7。

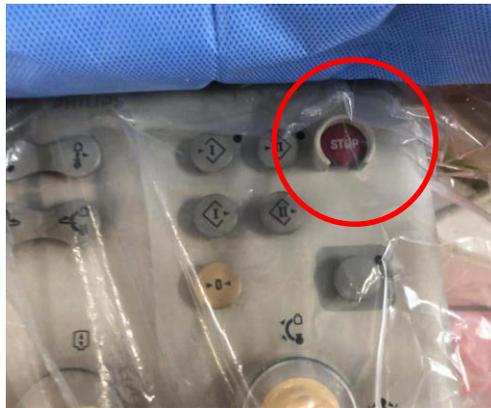
图3-8 DSA控制室及机房内的急停按钮

本项目DSA控制室、机房内设备上设有急停按钮，当出现紧急情况时，按下急停按钮即可关闭设备，现场已核实。本项目DSA机房急停装置见图3-8。

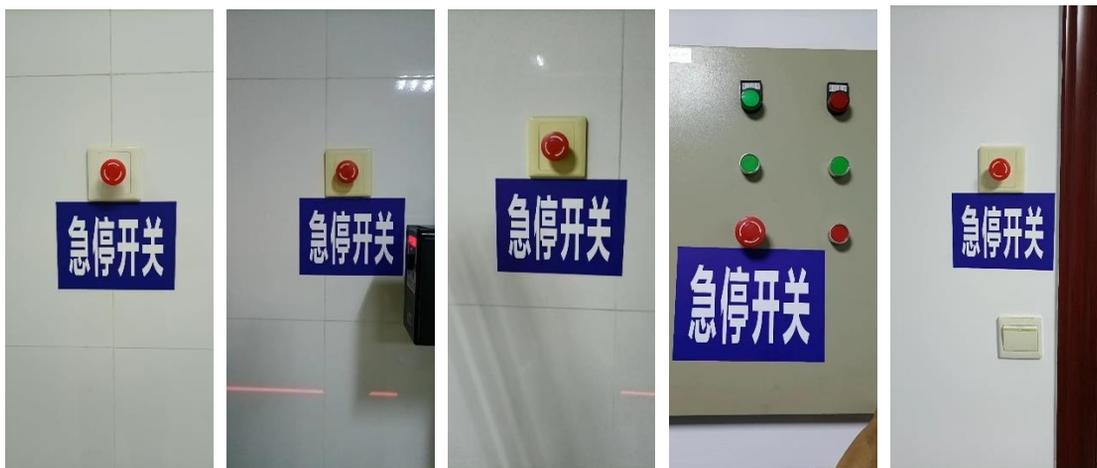
图3-9 加速器治疗室和控制室急停开关

本项目加速器控制室、机房迷道、机房内、设备上设有急停按钮，当出现紧急情况时，按下急停按钮即可关闭设备，现场已核实急停按钮有效。本项目加速器机房内及控制台急停按钮见图3-9。

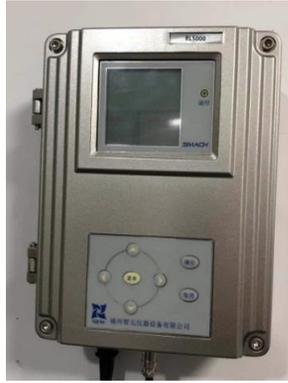
图3-10 本项目固定式辐射剂量监测仪

(5) 本项目在加速器治疗室设置有固定式辐射剂量监测仪，监测探头设置在迷道内入口处，在有异常情况下具有报警功能，其显示单元设置在控制室内。本项目固定式辐射剂量监测仪见图3-10。

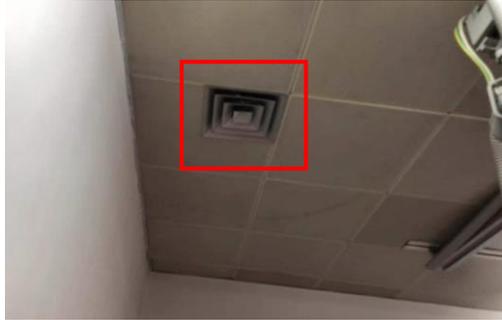
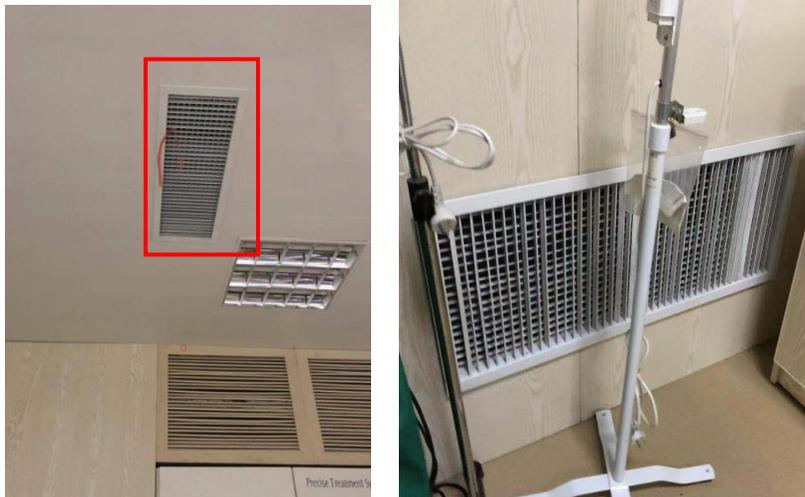
图 3-13 本项目通风系统

根据《放射治疗放射防护要求》（GBZ 121-2020）和《放射治疗辐射安全与防护要求》（HJ1198-2021）要求，医院在加速器治疗室设置强制排风系统，进风口设在放射治疗机房上部，排风口设在治疗机房下部，进风口与排风口位置对角设置，确保室内空气充分交换。本项目通风系统见图3-13。
