沭阳仁慈医院新增1台DSA项目 竣工环境保护验收监测表

报告编号: 瑞森(验)字(2022)第021号

建设单位: 沭阳仁慈医院

编制单位: 南京瑞森辐射技术有限公司

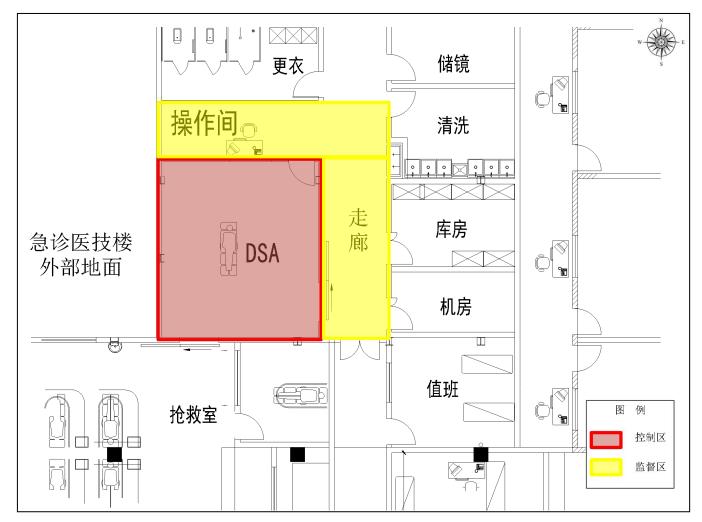
图3-2 本项目工作场所平面布置及两区划分示意图

辐射防护分区:根据控制区和监督区的定义,结合项目辐射防护和环境情况特点进行辐射防护分区划分。医院将DSA所在机房作为辐射防护控制区,与机房相邻的操作间、设备间、更衣室、洗污间、DSA门厅划为监督区。本项目辐射防护分区的划分符合《电离辐射防护与辐射源安全基本标准》(GB 18871-2002)中关于辐射工作场所的分区规定。

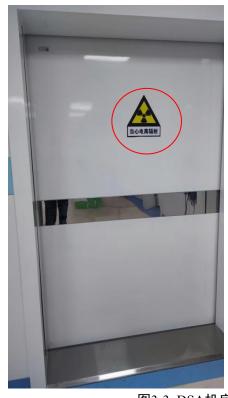
图3-3 DSA机房门上电离辐射警告标志

本项目DSA机房防护门上均粘贴电离辐射警告标志和中文警示说明,符合《电离辐射防护与辐射源安全基本标准》(GB 18871-2002)规范的电离辐射警告标志的要求。电离辐射警告标志见图3-3。

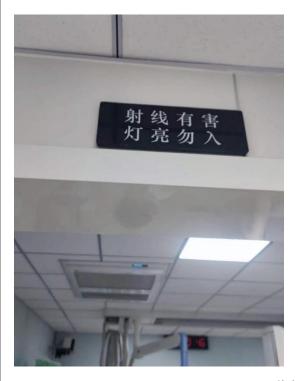
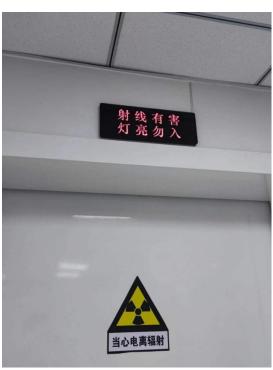
图3-4 工作状态指示灯

DSA机房防护门上方设置有工作状态指示灯,且与防护门有效联动(防护门打开时工作状态指示灯熄灭,防护门关闭时,工作状态指示灯呈红色)。防护门设有闭门装置,现场检查闭门装置、门灯连锁运行正常。工作状态指示灯见图3-4。

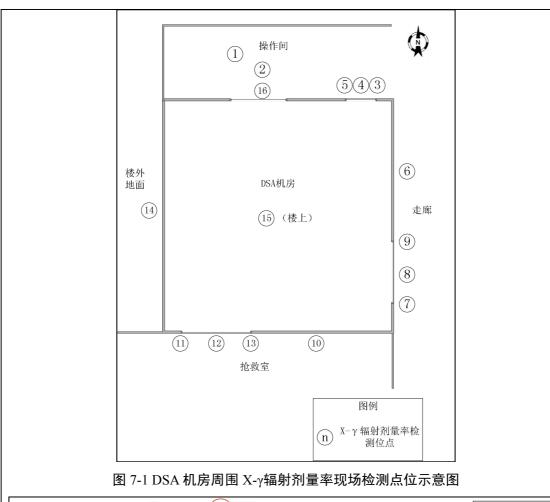
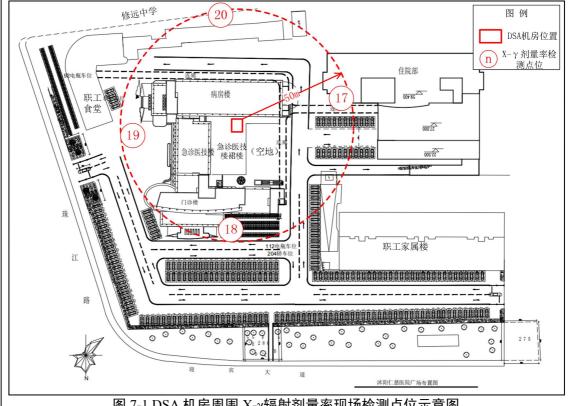
图 7-1 DSA 机房周围 X-γ辐射剂量率现场检测点位示意图

测点编号	检测点位描述	测量结果(μSv/h)	设备状态
1	操作间	0.14	关机
1	操作间	0.17	开机
2	操作位	0.17	开机
3	操作间侧防护门外30cm处(左缝)	0.23	开机
4	操作间侧防护门外30cm处(中间)	0.21	开机
5	操作间侧防护门外30cm处(右缝)	0.23	开机
6	DSA机房东墙外30cm(走廊)	0.19	开机
7	走廊侧防护门外30cm (左缝)	0.20	开机
8	走廊侧防护门外30cm (中间)	0.21	开机

9	走廊侧防护门外30cm(右缝)	0.21	开机
10	DSA机房南墙外30cm(抢救室)	0.17	开机
11	抢救室侧防护门外30cm(左缝)	0.18	开机
12	抢救室侧防护门外30cm(中间)	0.17	开机
13	抢救室侧防护门外30cm(右缝)	0.18	开机
14	DSA机房西墙外30cm(楼外地面)	0.17	开机
15	DSA机房楼上地面100cm (门诊康复科大厅)	0.17	开机
16	观察窗外30cm	0.18	开机
17	DSA机房东侧50m(住院部大楼西侧)	0.13	开机
18	DSA机房南侧50m(停车位)	0.13	开机
19	DSA机房西侧50m(院内道路)	0.13	开机
20	DSA机房北侧50m(修远中学)	0.13	开机

由表 7-2 检测结果可知,当 DSA(型号: Optima IGS330)正常工作(检测工况: 70kV/80.5mA)时, DSA 机房周围的 $X-\gamma$ 辐射剂量当量率为($0.13\sim0.23$) $\mu Sv/h$,符合《医用 X 射线诊断放射防护要求》(GBZ 130-2013)的标准要求。
