新建后装机治疗项目竣工验收 监测报告

报告编号：瑞森（验）字（2020）第052号

建设单位： 沭阳县人民医院

编制单位： 南京瑞森辐射技术有限公司

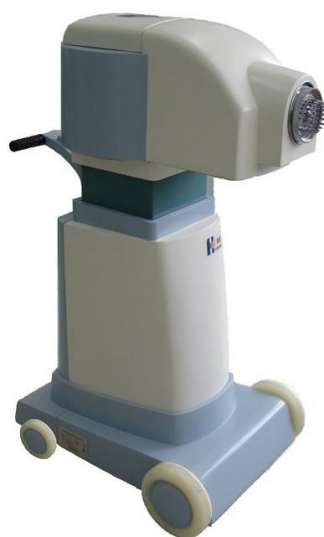
图 3-6 江苏海明医疗器械有限公司 HM-HDR 型后装治疗机外观图

沭阳县人民医院后装治疗机型号为 HM-HDR（生产厂家：江苏海明医疗器械有限公司）， ^{192}Ir 单枚活度最大为 $3.7 \times 10^{11} \text{Bq}$ 。该型号后装治疗机设备外观见图 3-6。

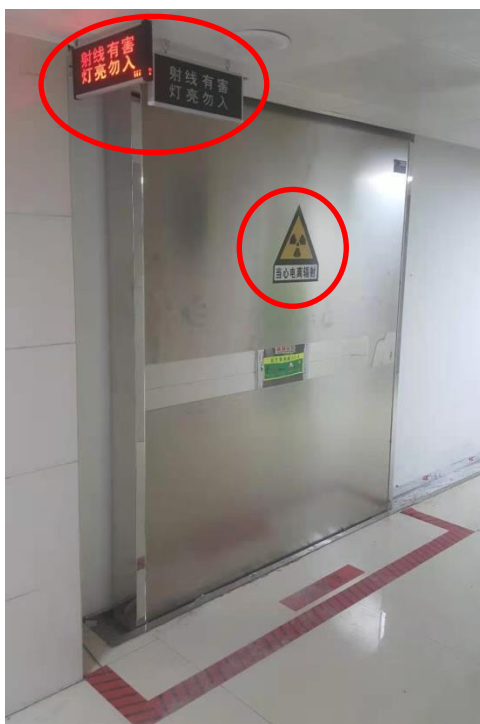
图 4-2 后装治疗室防护门

本项目后装治疗机房出入口处设置有电离辐射警告标志和工作状态指示灯，符合 GB 18871-2002 规范的电离辐射警告标志的要求。工作状态指示灯和电离辐射警告标志见图 4-2。

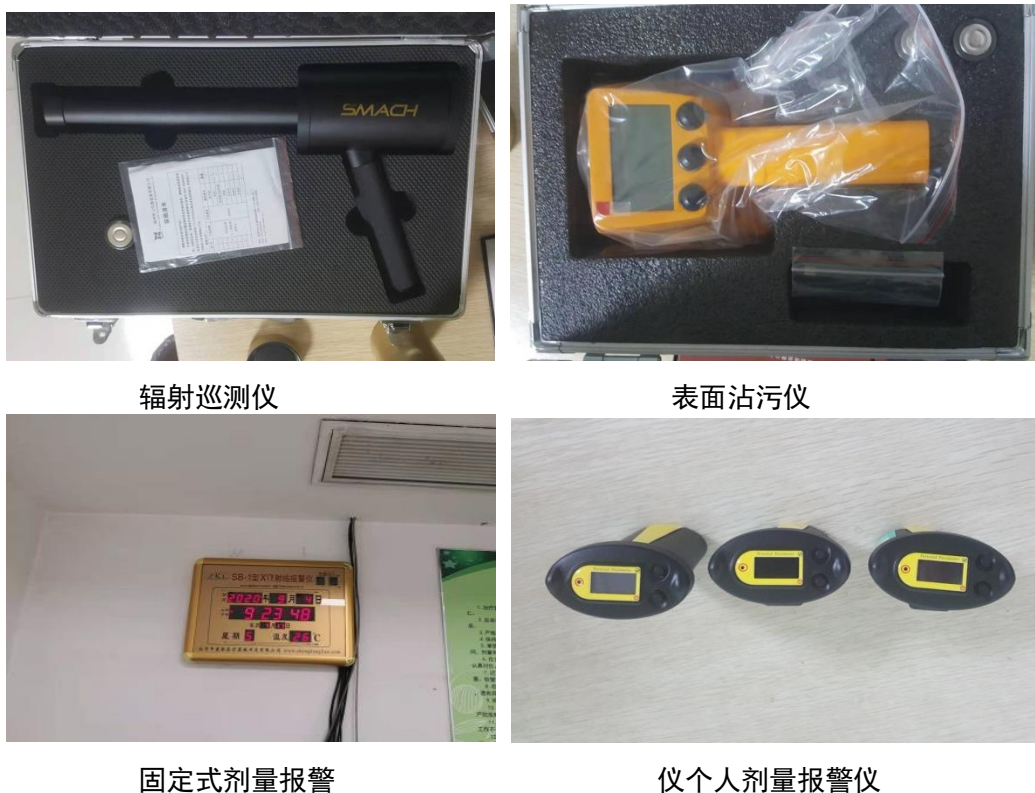
图 4-3 辐射检测仪

医院已配备有 1 台辐射巡测仪、1 台表面沾污仪及 1 台固定式剂量报警仪（探头位于治疗室内南墙上），并为本项目配备 3 台个人剂量报警仪，满足环评及其批复的要求。见图 4-3。

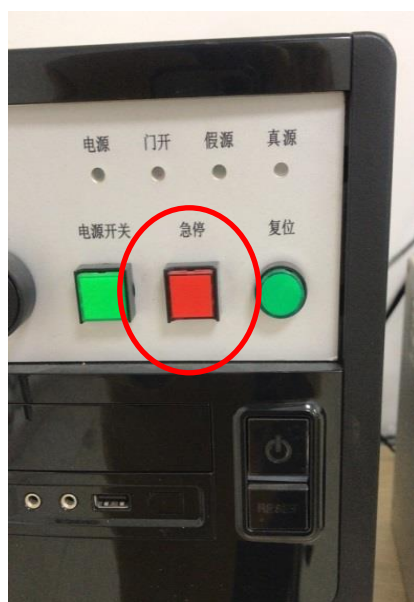
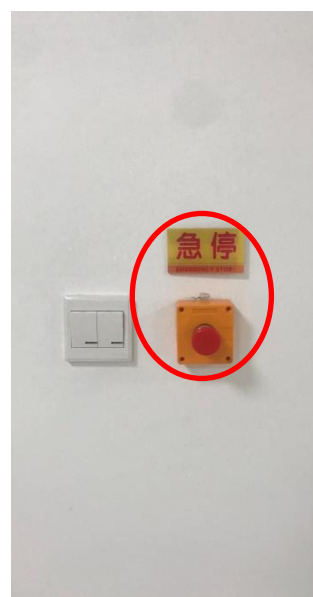
图 4-7 后装治疗急停按钮

本项目后装治疗项目在治疗室内侧墙壁及控制台上均设有急停按钮，当出现紧急情况时，按下急停按钮即可关闭设备，后装机会执行紧急收源程序。经现场核查，有效。急停装置见图4-7。

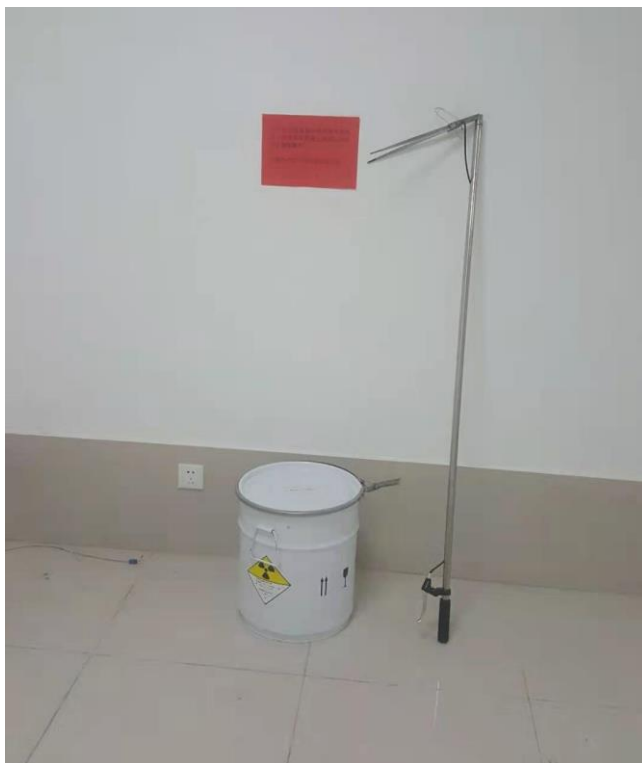
图 4-8 储源容器、长柄镊子及应急说明

治疗室内应配有合适的储源容器、长柄镊子等应急设备，治疗室内张贴有应急说明。储源容器、长柄镊子及应急说明见图 4-8。

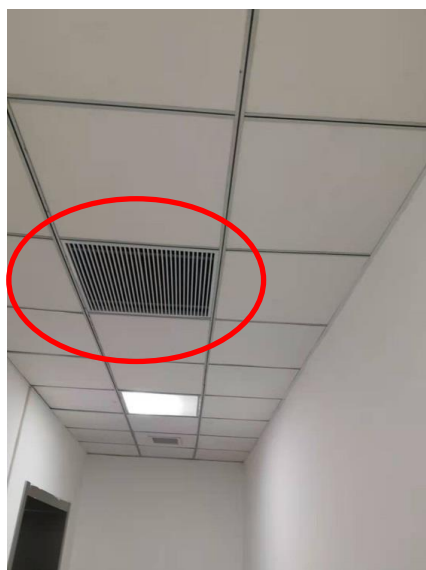
图 4-9 后装治疗机房内的排风口

后装治疗机房空气在 γ 射线作用下分解产生少量的臭氧、氮氧化物等有害气体，通过机房内的机械通风装置排放，臭氧常温下可自行分解为氧气，对周围环境影响较小。机房通风装置见图 4-9。

经现场检测，后装治疗室内排风口排风速率为 2.7m/s，该机房的排风口横截面为圆形，其直径为 0.3m，面积为 0.07m²，治疗室面积（包括迷道）为 54m²，高 2.77m，容积约为 149.2m³，经计算机房每小时通风次数为 4.6 次，符合《后装 γ 源近距离治疗放射防护要求》（GBZ 121-2017）中“治疗室应设置机械通风装置，其通风换气能力应达到治疗期间使室内空气每小时交换不小于 4 次”的要求。
