东台市人民医院扩建 1 台医用直 线加速器及使用 1 台 DSA 项目 竣工环境保护验收监测报告表

报告编号：瑞森（验）字（2022）第023号

建设单位： 东台市人民医院

编制单位： 南京瑞森辐射技术有限公司

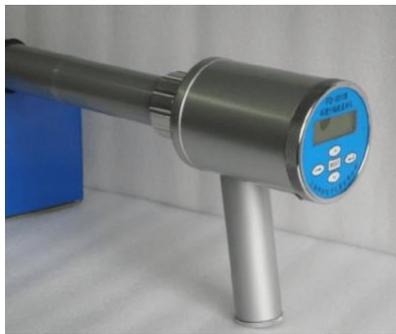
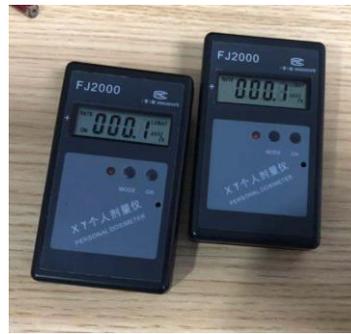
图3-11 本项目配备剂量检测仪器

医院已安排工作人员进行健康体检及个人剂量监测，建立个人职业健康监护档案和个人剂量档案，详见附件8和附件9。医院已为本项目配备2台辐射巡测仪和4台个人剂量报警仪见图3-11。工作人员均配备了个人剂量计，均参加了职业健康检查及辐射安全与防护知识培训后上岗操作。

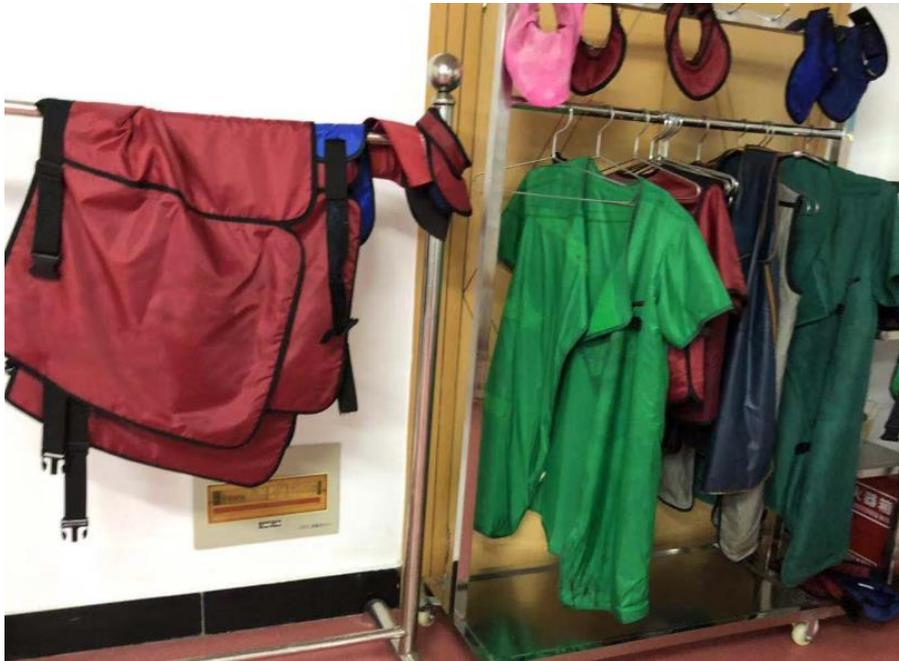
图3-12 个人防护用品（未示全）

医院已配备铅橡胶围裙、铅橡胶颈套、铅橡胶帽子、铅防护眼镜、铅悬挂防护屏、床侧防护帘等防护用品。满足《放射诊断放射防护要求》（GBZ 130-2020）中“介入放射学操作时，需配备铅橡胶围裙、铅橡胶颈套、铅防护眼镜等个人防护用品，其数量应满足开展工作需要；对陪检者应至少配备铅防护衣；防护用品和辅助防护设施的铅当量应不低于0.25mmPb；甲状腺、性腺防护用品铅当量应不小于0.5mmPb”的要求。根据《放射诊断放射防护要求》（GBZ 130-2020）的要求，医院还为本项目介入工作人员配备介入防护手套，其铅当量为0.025mmPb，满足开展工作的需要。个人防护用品见图3-12，个人防护用品清单见表3-5。

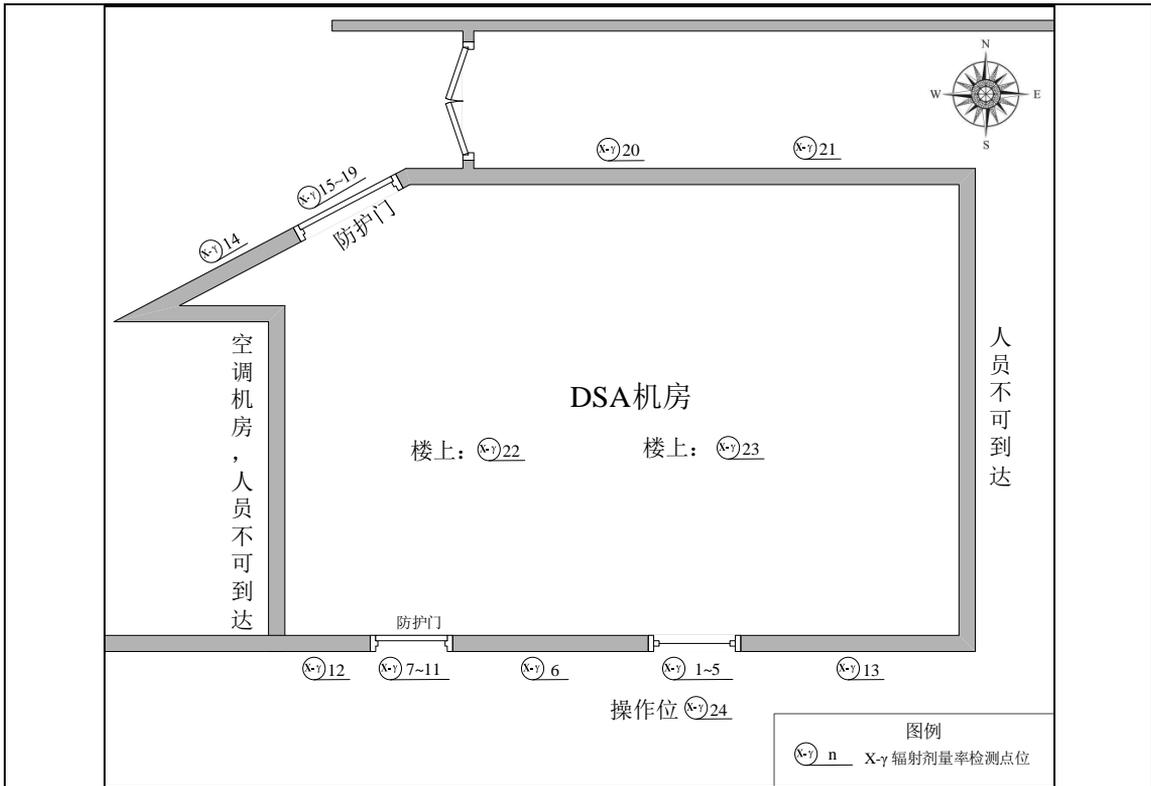
图7-1 住院A楼地下一层DSA室周围监测布点图

由表7-2可知，本项目住院A楼地下一层DSA室内DSA（型号：Allura Xper

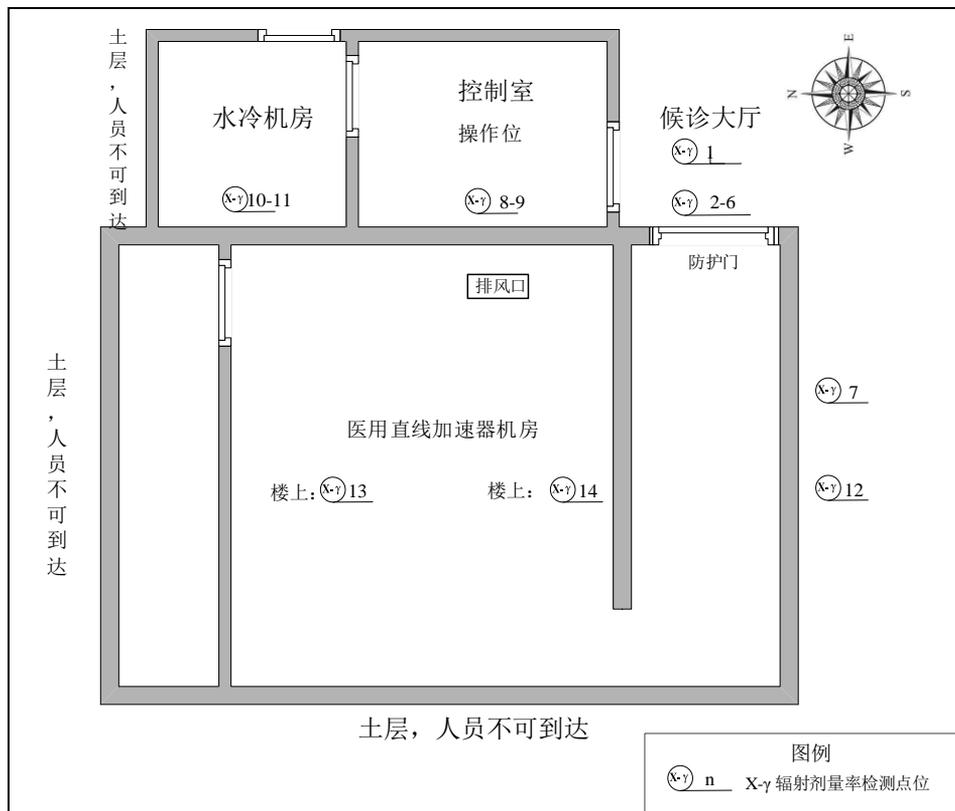
图7-2 本项目加速器机房周围监测布点图

机房容积 (m ³)	平局风速 (m/s)	通风量 (m ³ /h)	换气次数 (次/小时)	标准限制 (次/小时)	单项结论
	排风口				
192.56	3.04	935.89	4.86	不小于4	符合
