徐州矿务集团第一医院新增1台  
DSA项目  
竣工环境保护验收监测报告表

报告编号：瑞森（验）字（2023）第023号

建设单位：徐州矿务集团第一医院

编制单位：南京瑞森辐射技术有限公司

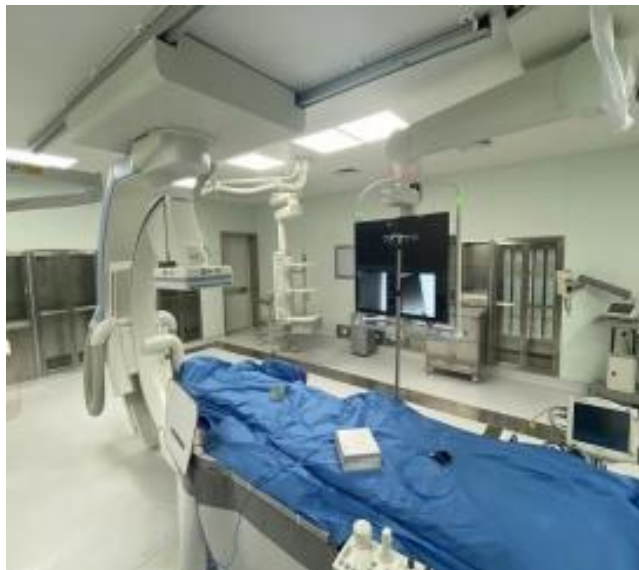
图 2-1 本项目 DSA 设备外观图

徐州矿务集团第一医院配备的 1 台 Artis Zee IIIceiling 型 DSA，其最大管电压为 125kV，最大输出电流为 1000mA。该型号 DSA 设备外观见图 2-1。

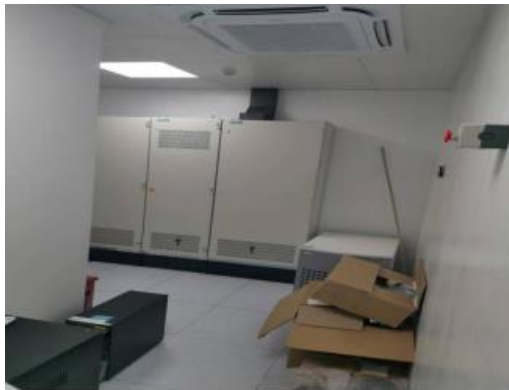
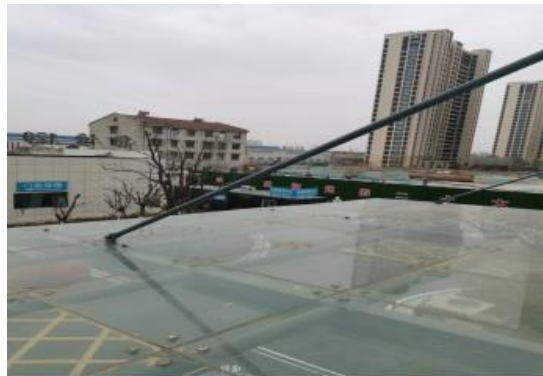
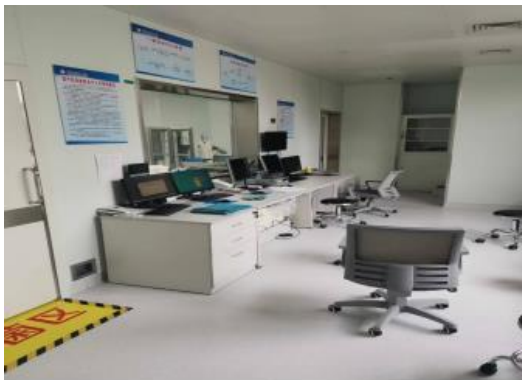
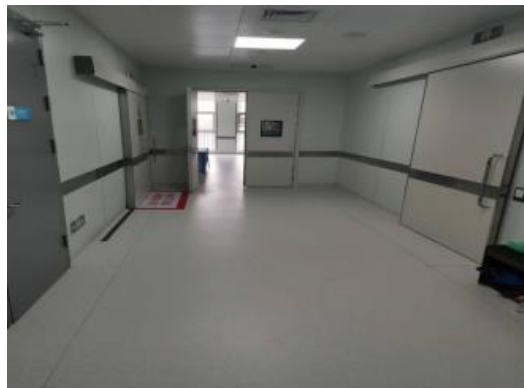
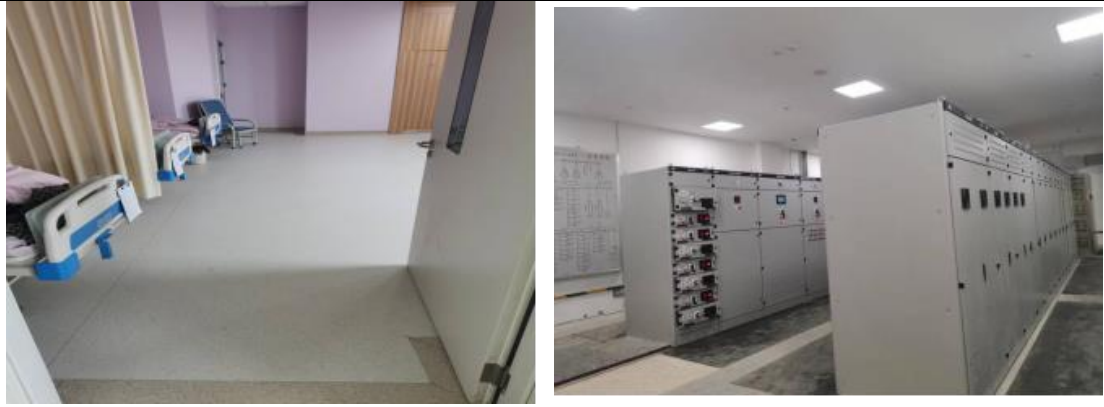
图3-1 机房周围环境照片

布局：本项目在院区南侧1#病房综合楼2楼新建1座DSA机房，配备1台 DSA，用于介入诊断及治疗。DSA机房东侧为库房、设备间、污物通道，南侧为室外，西侧为控制室，北侧为走廊，机房下方为配电间，机房上方为病房。机房周围环境照片见图3-1。DSA机房东西长8.56 m，南北长6.8m（最小单边长度），面积约为58.21m<sup>2</sup>（有效使用面积）。DSA机房控制室与治疗室分开布置，符合《放射诊断放射防护要求》（GBZ 130-2020）的要求，布局合理。

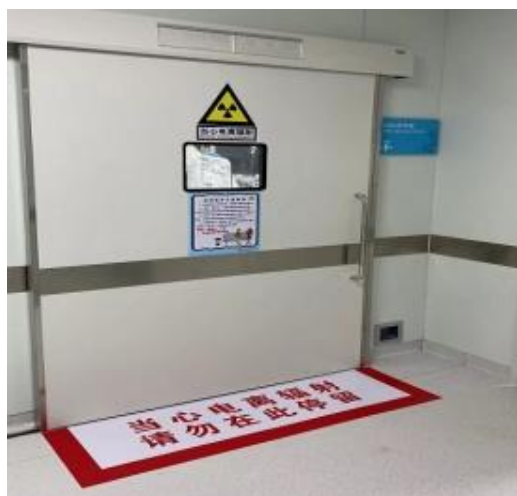
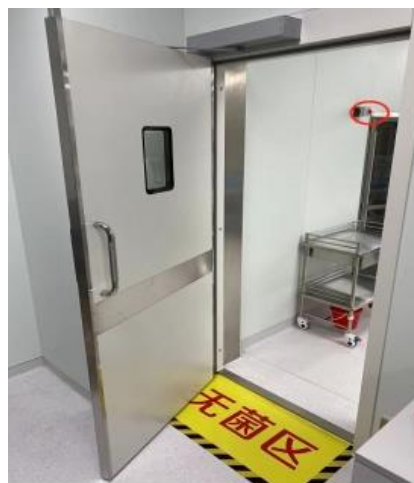
图3-3 工作状态指示灯和电离辐射警告标志

本项目DSA机房患者防护门上方设置工作状态指示灯，灯箱上设置“射线有害、灯亮勿入”的可视警示语句。工作状态指示灯见图3-3。防护门处均粘贴有电离辐射警告标志和中文警示说明，患者防护门口地面处粘贴有红色警戒线，DSA工作期间无关人员不得在此处驻留，符合《电离辐射防护与辐射源安全基本标准》（GB 18871-2002）的要求。

本项目患者防护门为电动推拉门，设有防夹装置及曝光时关闭机房门的管理措施闭门装置，医护防护门为平开门，设有自动闭门装置。

本项目DSA机房的工作状态指示灯能与机房门有效关联，防护门闭合时工作状态指示灯亮。现场检查门灯连锁装置运行正常。

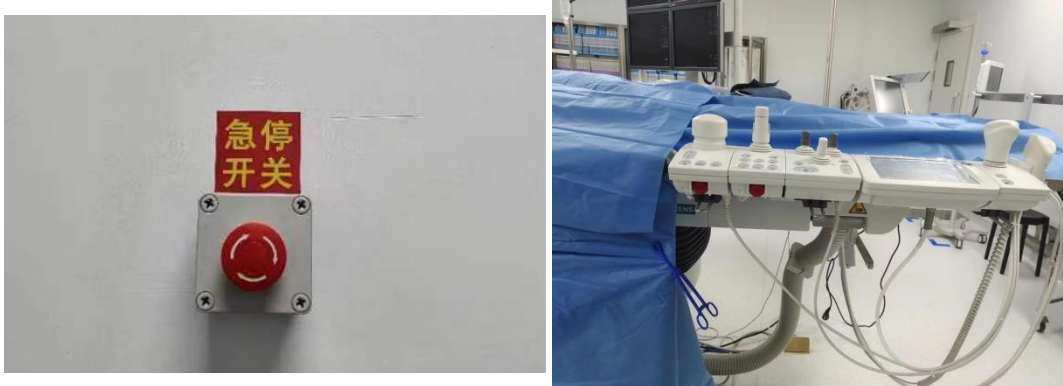
图3-5 急停按钮

本项目DSA控制室操作台上及机房内设备上均设有急停按钮，当出现紧急情况时，按下急停按钮即可关闭设备。经验证检查，按下DSA设备上的急停开关，DSA即可停止出束。急停装置见图3-5。

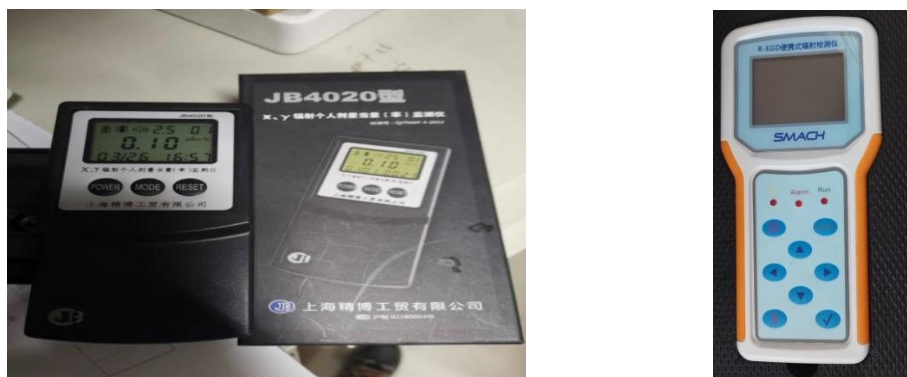
图3-6 辐射监测仪器

医院配备有辐射巡测仪1台及个人剂量报警仪2台，见图3-6。工作人员均配备了个人剂量计，均参加了职业健康检查及辐射安全与防护知识培训后上岗操作。

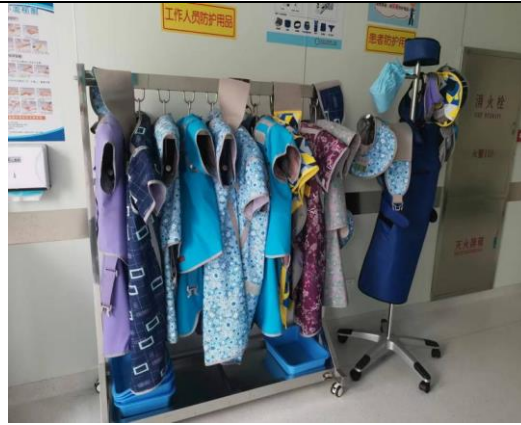
图3-7 个人防护用品

医院已为本项目配备防护铅衣、铅橡胶颈套、铅橡胶帽子、铅防护眼镜、介入防护手套、铅悬挂防护屏、床侧防护帘等防护用品，满足《放射诊断放射防护要求》（GBZ 130-2020）中“介入放射学操作时，需配备铅橡胶围裙、铅橡胶颈套、铅防护眼镜等个人防护用品，其数量应满足开展工作需要；对陪检者应至少配备铅防护衣；防护用品和辅助防护设施的铅当量应不低于0.25mmPb”的要求。本项目配备的个人防护用品见图3-7，清单见表3-4。

医院对工作人员正确使用防护用品进行指导，工作人员了解所使用的防护用品的性能和使用方法，对所有防护用品均妥善保管，不要折叠存放，以防止断裂，使用的个人防护用品每年至少自行检查1次，防止因老化、断裂或损伤而降低防护质量，若发现老化、断裂或损伤自行及时更换。

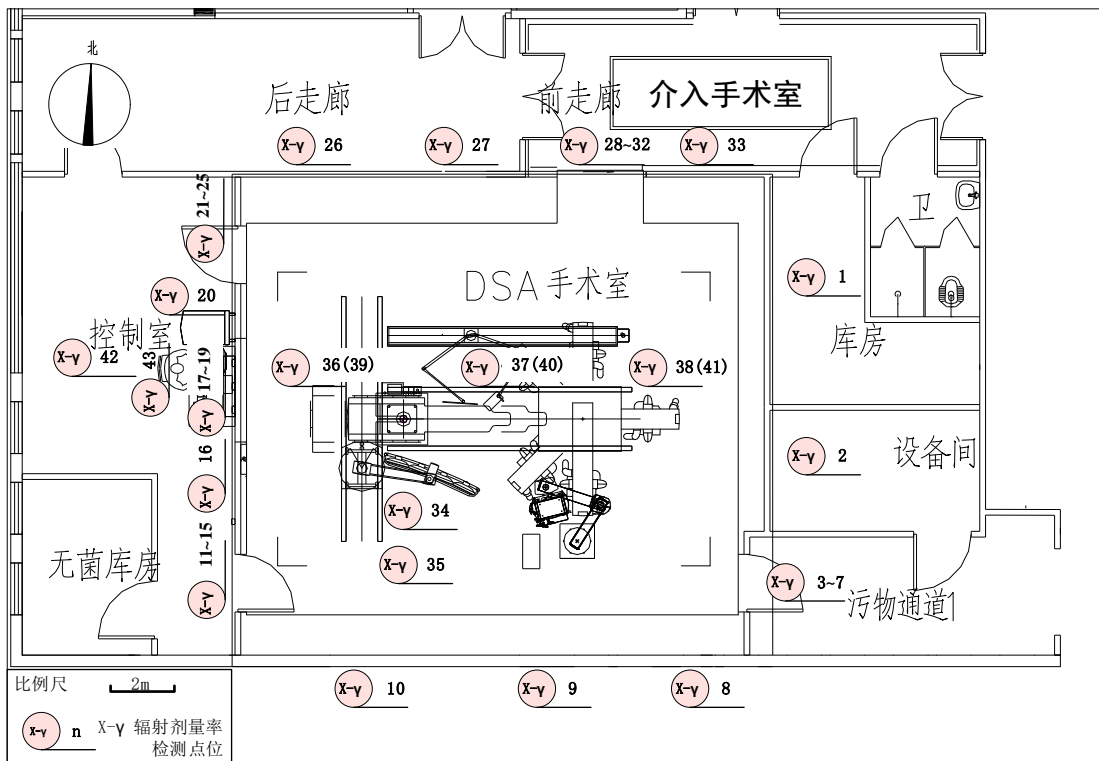
图7-1 本项目DSA机房周围X-γ辐射剂量率监测布点图

对DSA机房工作场所周围环境及机房内布设监测点，特别关注防护门及屏蔽墙外30cm处，监测DSA运行状态、非运行状态下的X- $\gamma$ 辐射剂量率。

由表 7-1 检测结果可知，当此 DSA（型号：Artis ZeelIIceiling 型）正常工作（检测工况：80kV/22.4mA）时，机房周围的 X-γ 辐射剂量当量率为（0.08～0.14） $\mu\text{Sv/h}$ ，符合《放射诊断放射防护要求》（GBZ 130-2020）的标准要求。本项目术者位的 X-γ 辐射剂量当量率为（43.0～53.4） $\mu\text{Sv/h}$ 。
