兴化市中医院新增1台DSA项目 竣工环境保护验收监测报告表

报告编号：瑞森（验）字（2024）第002号

建设单位：兴化市中医院

编制单位：南京瑞森辐射技术有限公司

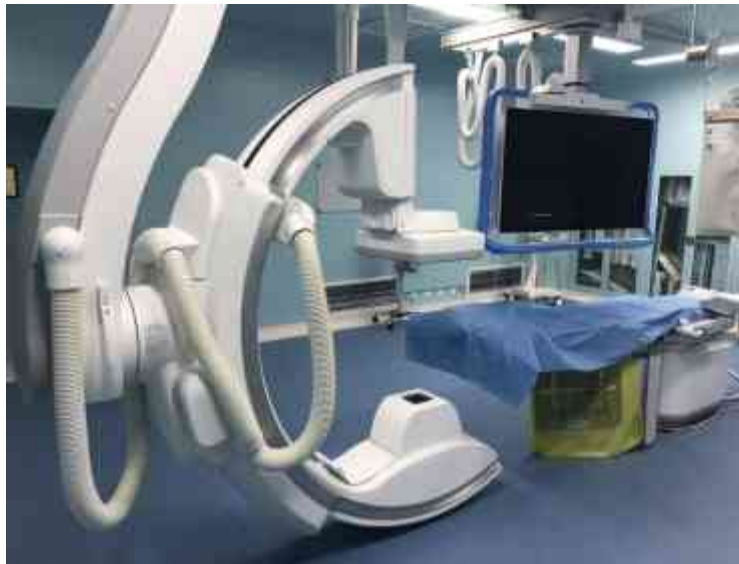
图 2-1 本项目 DSA 设备外观图

兴化市中医院配备的 1 台 Azurion7 M20 型 DSA，其最大管电压为 125kV，最大输出电流为 1000mA。该型号 DSA 设备外观见图 2-1。

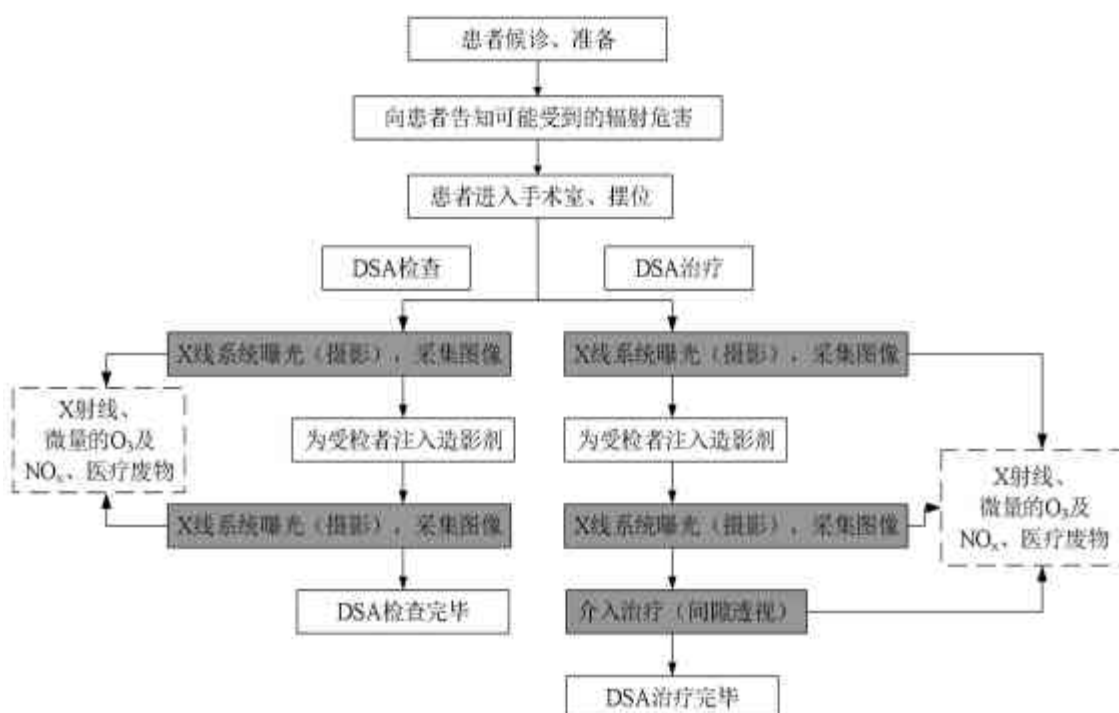
图 2-2 本项目 DSA 工作流程及产污环节示意图

本项目DSA在进行曝光时分为两种情况：

第一种情况：血管减影检查。操作人员采取隔室操作的方式（即操作医师在控制室内对患者进行曝光），医生通过铅玻璃观察窗和操作台观察机房内患者情况，并通过对讲系统与患者交流。

第二种情况：引导介入治疗。患者需要进行介入手术治疗时，为更清楚的了解患者情况时会有连续曝光，并采用连续脉冲透视，此时操作医师位于铅帘后身着铅服、铅眼镜在机房内对患者进行直接的介入手术操作。

本项目 DSA 工作流程及产污环节分析见图 2-2。

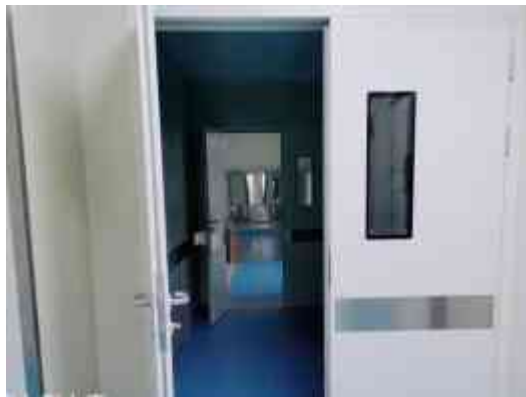
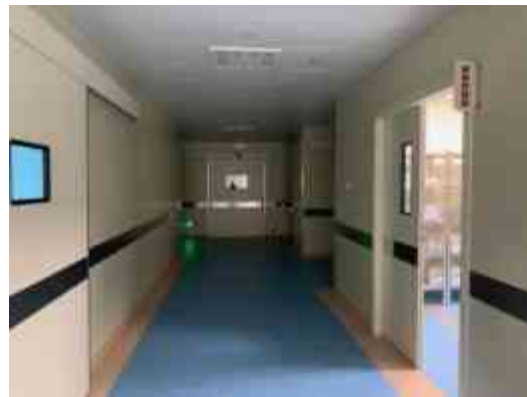
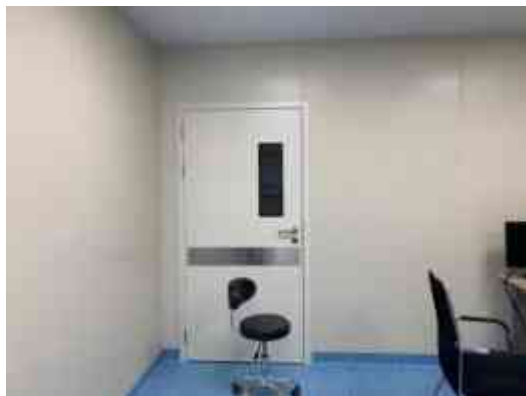
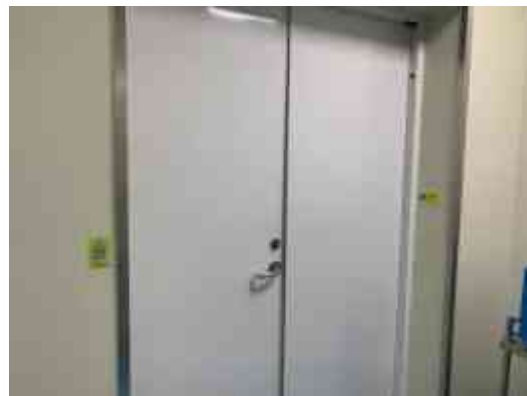
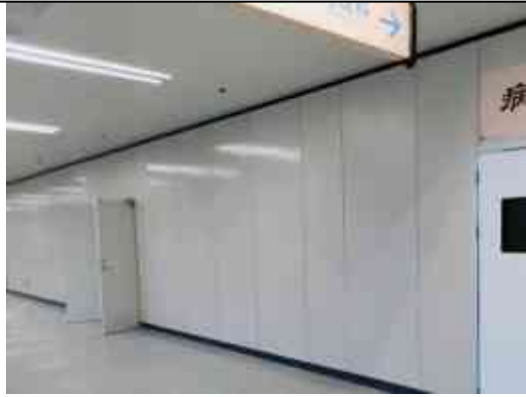
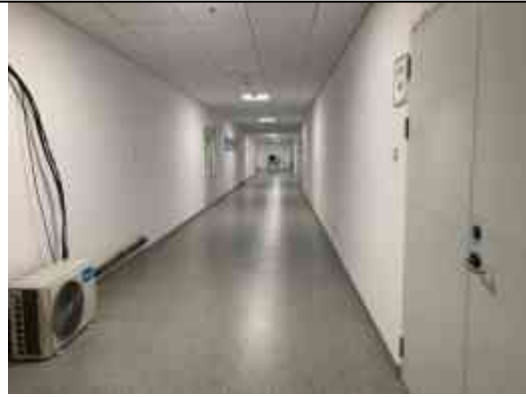
图3-1 南亭路分院病房楼四层DSA室周围环境照片

布局：兴化市中医院新增1台DSA项目位于泰州市兴化市南亭路816号病房楼四层手术中心DSA室，DSA室东侧、南侧为走廊，西侧为控制室和设备间，北侧为楼梯间，下方为污物接收大厅、去污区、缓冲间及洁具间，上方为走廊、钢瓶间及净化机房，DSA室周围环境照片见图3-1。DSA室东西长6.89m，南北长7.64m（最小单边长度），面积约为52.6m²（有效使用面积）。DSA机房控制室与扫描室分开布置，符合《放射诊断放射防护要求》（GBZ 130-2020）的要求，布局合理。

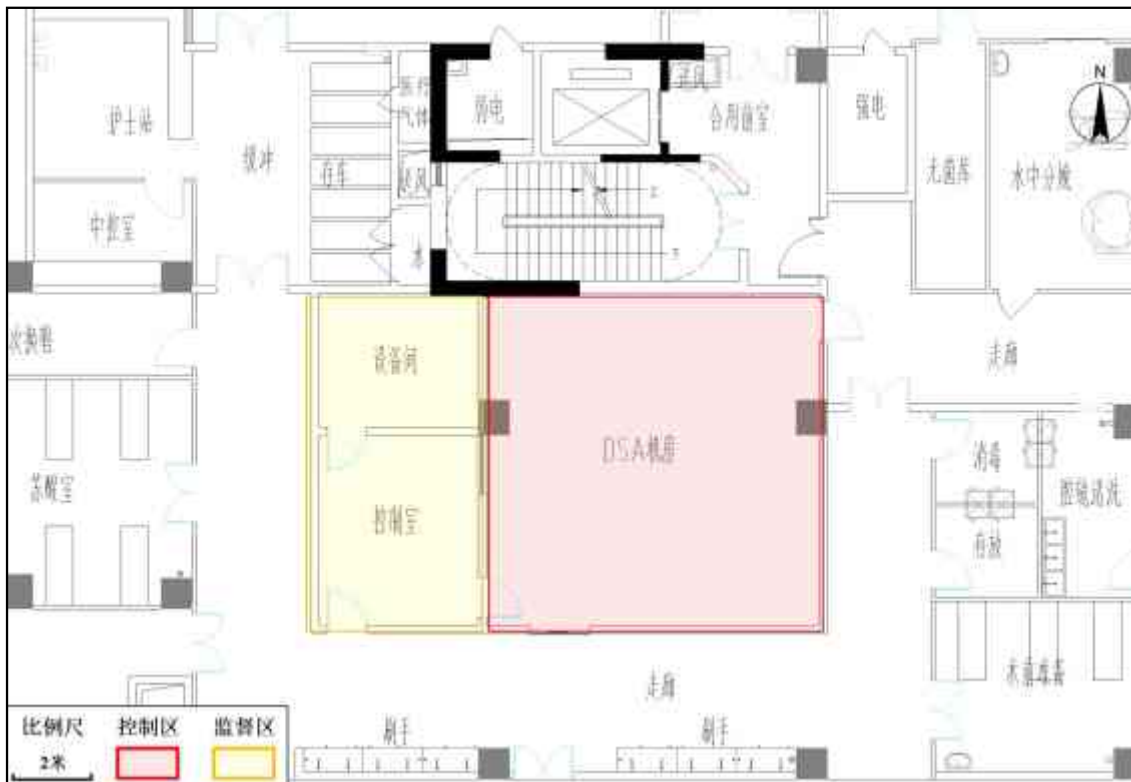
图3-2 南亭路分院病房楼四层DSA室平面布置及分区示意图

辐射防护分区：本项目将 DSA 室作为辐射防护控制区，与机房相邻的控制室、设备间划为监督区，辐射防护分区的划分符合《电离辐射防护与辐射源安全基本标准》（GB 18871-2002）中关于辐射工作场所的分区规定。本项目 DSA 室平面布置及分区示意图见图 3-2。

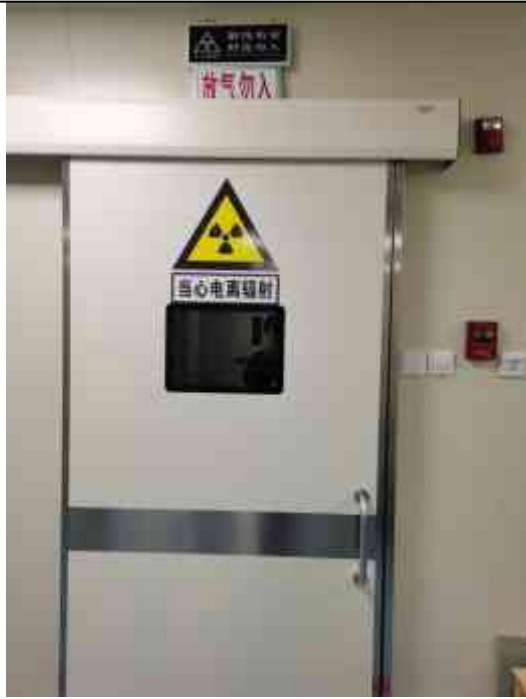
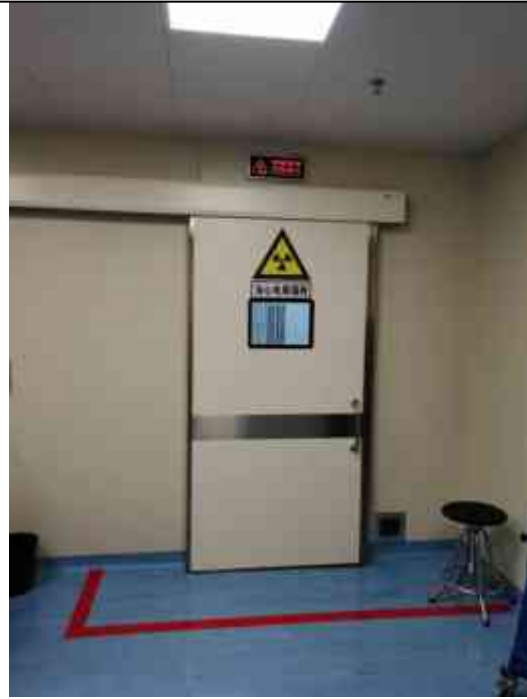
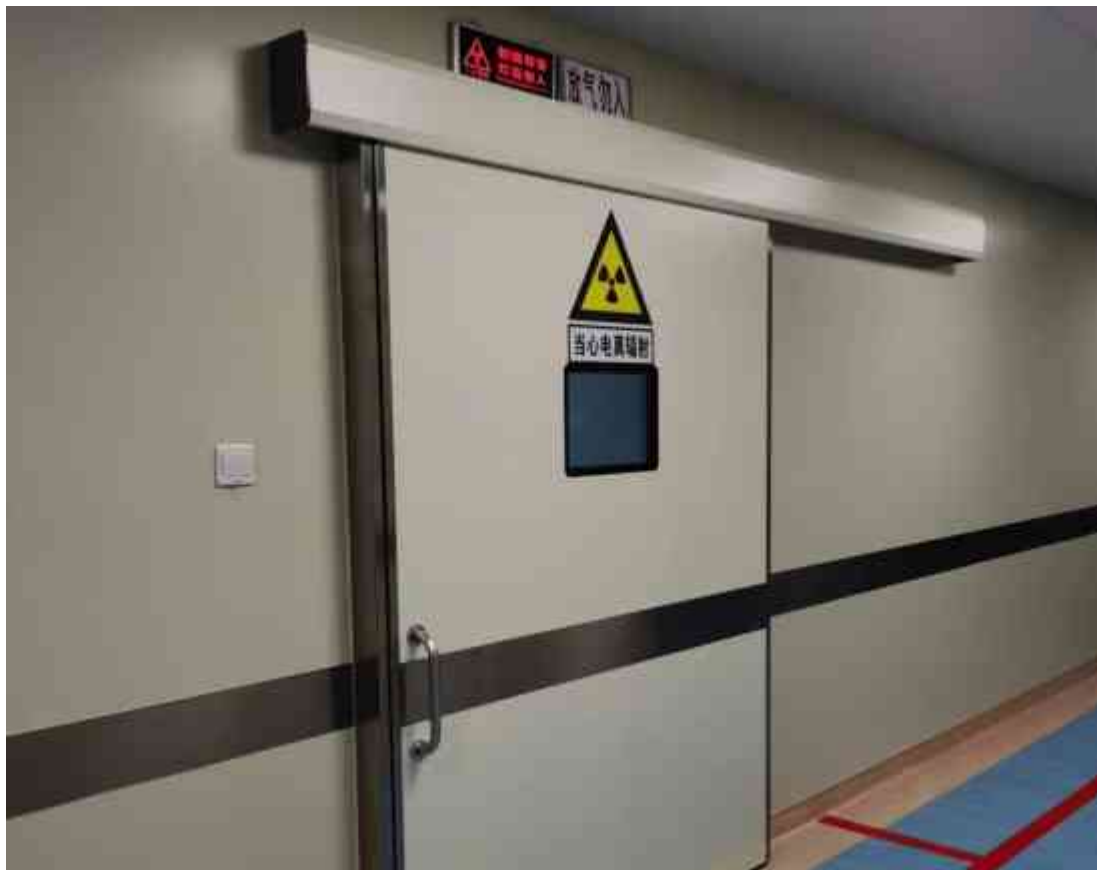
图3-3 工作状态指示灯和电离辐射警告标志

本项目DSA室防护门上方均设置工作状态指示灯，灯箱上设置“射线有害灯亮勿入”的可视警示语句。工作状态指示灯见图3-3。防护门处均粘贴有电离辐射警告标志和中文警示说明，符合《电离辐射防护与辐射源安全基本标准》(GB 18871-2002)的要求。

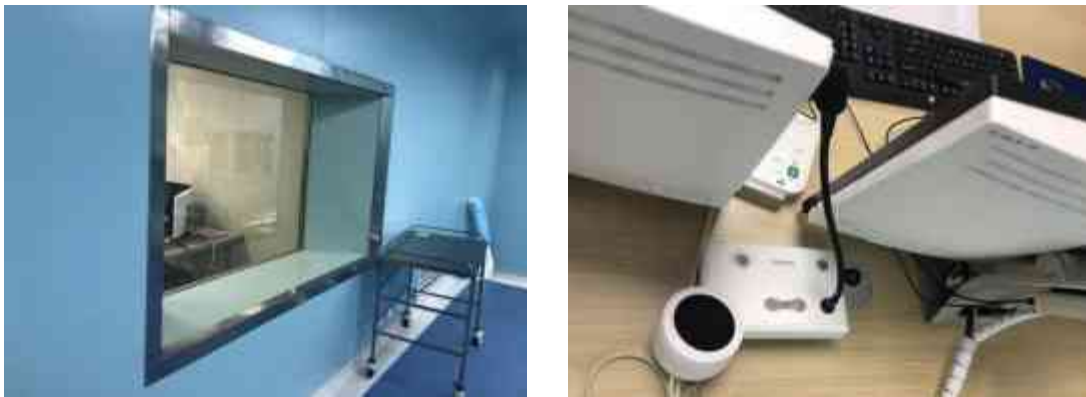
图3-4 观察窗和对讲系统

医院在DSA室与其控制室内设置双向语音对讲装置，且DSA室控制台处安装有观察窗，在诊断过程中医务人员可以及时观察患者情况和与患者交流，保证诊断质量和防止意外情况的发生。经现场核查，该对讲系统运行正常。DSA室观察窗和对讲系统见图3-4。

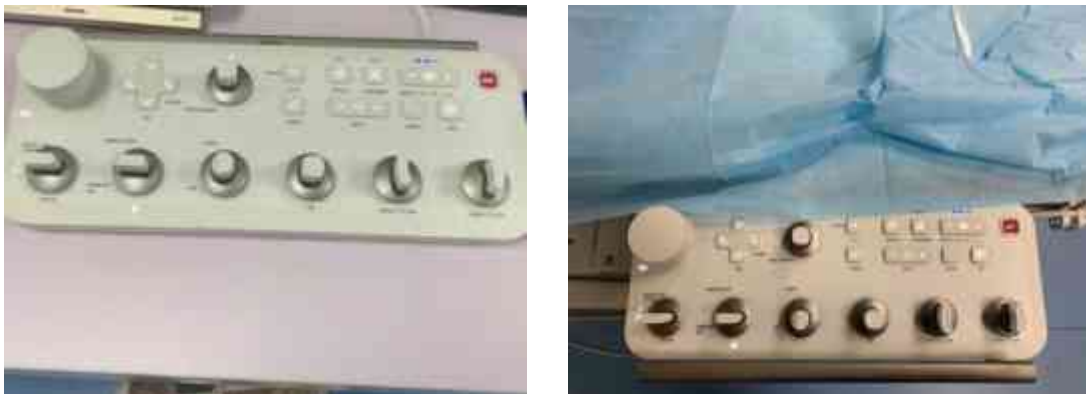
图3-5 急停按钮

本项目DSA室控制室操作台上及机房内设备上均设有急停按钮，当出现紧急情况时，按下急停按钮即可关闭设备。经验证检查，按下DSA设备上的急停开关，DSA即可停止出束。急停装置见图3-5。

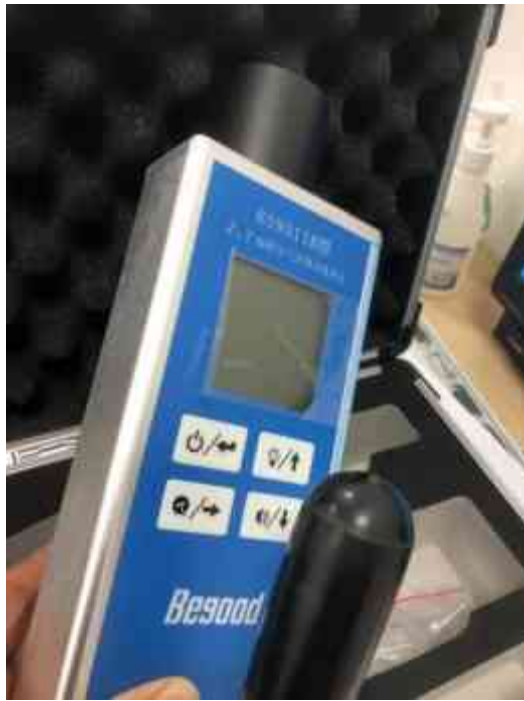
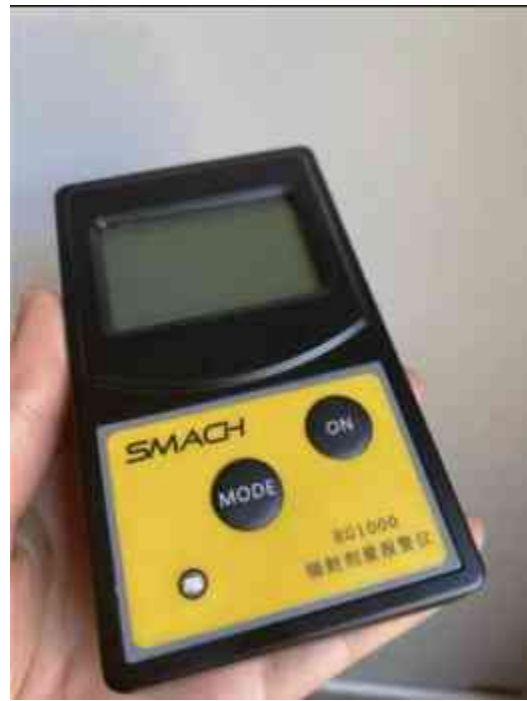
图3-6 辐射监测仪器

医院配备有辐射巡测仪1台及个人剂量报警仪2台，见图3-6。

核查项目	“三同时”措施	环评批复要求	执行情况	结论
	有闭门装置，机房内外均设置有急停按钮；控制室墙上张贴相应的辐射工作制度、操作规程、岗位职责等。		门有效关联；配备了对讲系统；DSA室内设备上及控制室操作台上均设有急停按钮；防护门设置有防夹装置及自动闭门装置。	
人员配备	辐射安全管理人员和辐射工作人员均可通过生态环境部组织开发的国家核技术利用辐射安全与防护培训平台学习辐射安全和防护专业知识及相关法律法规并考核，考核合格后上岗。	对辐射工作人员进行岗位技能和辐射安全与防护知识培训、考核，建立个人剂量档案和职业健康档案。	本项目共配备有3名辐射工作人员，其中1名辐射工作人员已取得辐射安全与防护知识考核合格证书，其余2名已报名参加考核，详见附件5。	已落实
	辐射工作人员在上岗前佩戴个人剂量计，并定期送检（两次监测的时间间隔不应超过3个月），加强个人剂量监测，建立个人剂量档案。		医院已委托中科泰检测（江苏）有限公司对辐射工作人员进行个人剂量监测，检测合同见附件6。	
	辐射工作人员定期进行健康体检（不少于1次/2年），并建立放射工作人员职业健康档案。		医院已组织辐射工作人员定期进行职业健康体检，体检合格后上岗操作。已建立职业健康档案。体检详见附件5。	
监测仪器和防护用品	拟配备辐射巡测仪1台。 拟配备个人剂量报警仪2台。	配备必要的个人防护用品。辐射工作人员工作时须携带辐射报警仪和个人剂量仪。	本项目现已配备1台辐射巡测仪和2台个人剂量报警仪，辐射工作人员工作时随身携带个人剂量报警仪，医院定期对项目周围辐射水平进行检测并记录。建议医院将辐射巡测仪定期送有资质单位进行计量检定。	已落实

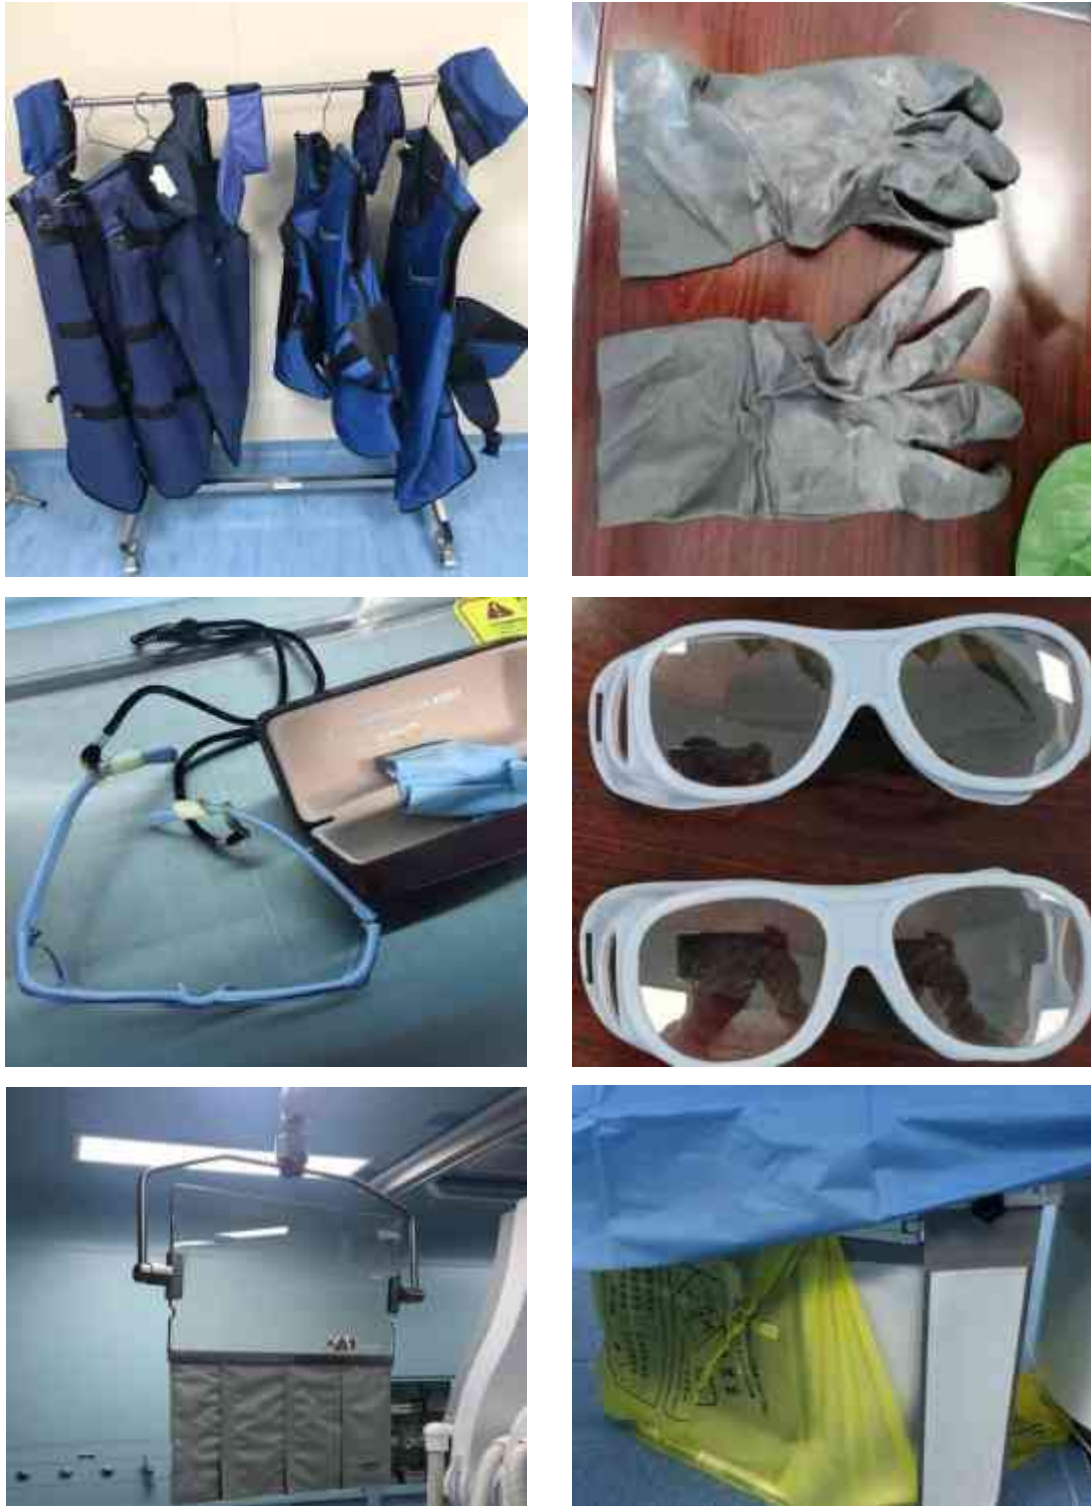
图3-7 个人防护用品

医院已为本项目配备防护铅衣、铅橡胶颈套、铅橡胶帽子、铅防护眼镜、介入防护手套、铅悬挂防护屏、床侧防护帘等防护用品，满足《放射诊断放射防护要求》（GBZ 130-2020）中“介入放射学操作时，需配备铅橡胶围裙、铅橡胶颈套、铅防护眼镜等个人防护用品，其数量应满足开展工作需要；对陪检

者应至少配备铅防护衣；防护用品和辅助防护设施的铅当量应不低于0.25mmPb”的要求。本项目配备的个人防护用品见图3-7，清单见表3-4。
